# **Risques - Nouvelle-Aquitaine : Effondrement de terrain constaté en février 2023 sur la commune de Niort (79)**

Un effondrement s'est produit dans le centre-ville de Niort début février 2023. Son origine est associée à la présence d'une ancienne exploitation souterraine de calcaire, jusqu'alors inconnue des services de la Ville et du BRGM.

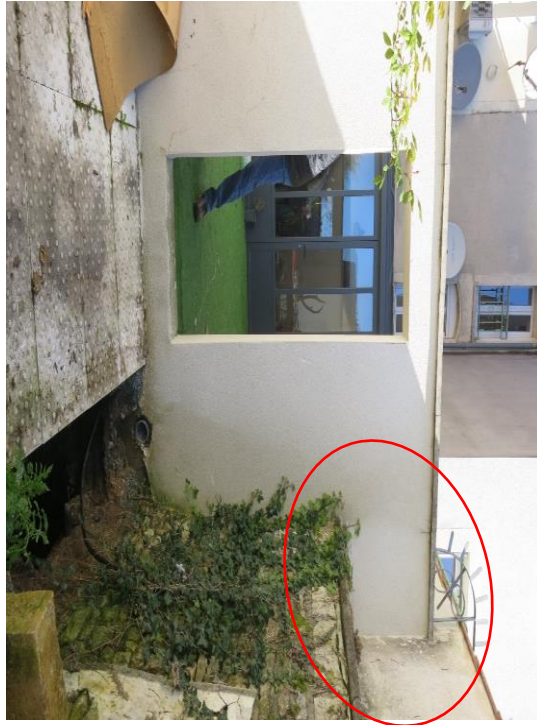
Figure 2 : Localisation du fontis (©BRGM)

C'est un fontis de 1,40 x 0,55 m qui s'est ouvert à l'arrière d'une terrasse aménagée, immédiatement en bordure de la parcelle voisine, au niveau d'un accès dallé à un jardin.

On observe également que l'emplacement du fontis est un lieu de passage de canalisations d'eau, plus ou moins en activité :

- Présence de 2 tubes PVC d'évacuation des eaux (l'un traverse le fontis sous la dalle du jardin ; son extrémité, côté jardin, est un coude qui devait déverser des eaux verticalement dans le sol : son utilisation et son niveau d'activité n'ont pu être déterminés lors de la visite ; un second tube PVC provient de la terrasse : il permet l'évacuation des eaux de pluies issues de la toiture de la véranda et de celle du pan Sud du bâtiment d'habitation directement dans la cavité) ;
- Présence d'un tube métallique vertical qui ne paraît plus en activité ;
- Présence d'une arrivée d'eau (robinet) au droit du fontis.

L'effondrement a été provoqué par l'éroulement successif des terrains constituant le toit d'une cavité souterraine anthropique dont l'existence n'était pas connue de la propriétaire. Au vu de la présence de tuyaux PVC d'écoulement des eaux, l'apport des eaux de pluie dans les sols, et probablement celui des eaux du robinet situé à l'aplomb du fontis, a contribué à la manifestation et à l'accélération du phénomène.

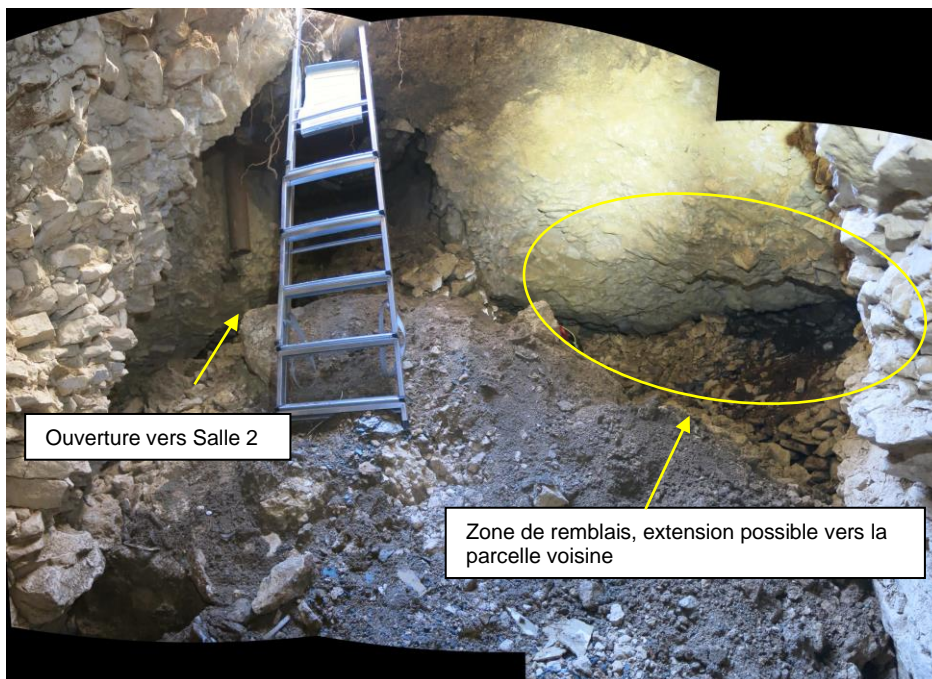
Figure 2 : Vue de la Salle 1 (©BRGM)

La cavité correspond vraisemblablement à une ancienne exploitation souterraine de pierre calcaire d'une vingtaine de mètres carrés de superficie qui se présente en 2 salles. Sa superficie initiale ne peut être déterminée en raison de la présence de remblais obturant d'anciens accès ou de possibles extensions.

La 1ère salle, où est survenu le fontis, a une superficie de 14 m<sup>2</sup> environ dont la majeure partie est occupée par les matériaux effondrés issus du toit de la cavité. On note la présence d'un ancien fontis à une distance de 1 m de celui apparu en février. Il est couvert d'une plaque métallique soutenue par des tasseaux métalliques.

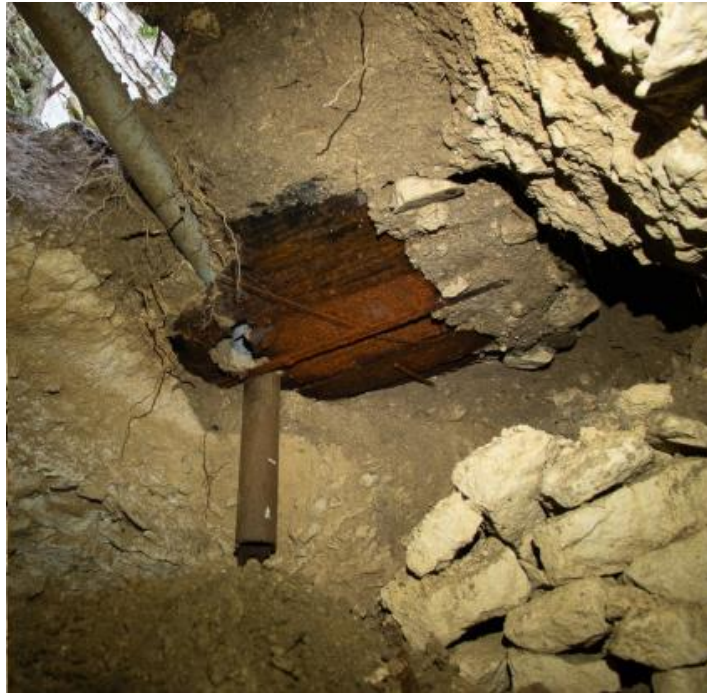
*Figure 2 : Vue de la plaque posée sur un ancien fontis (©CDS79)*

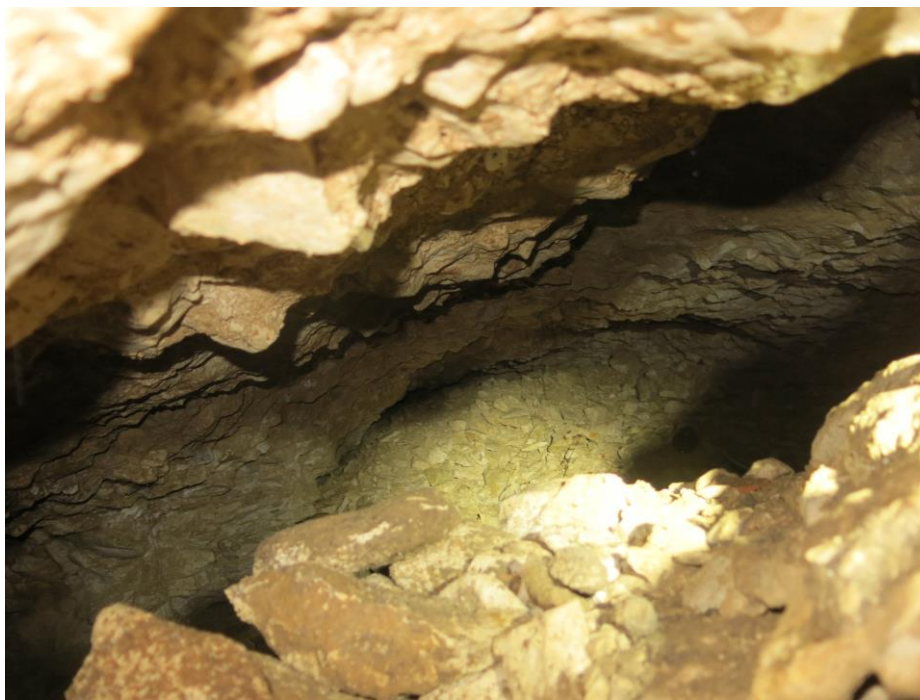
Figure 2 : Vue de la Salle 2 (©BRGM)

Au sud de la salle 1, un passage étroit (en raison de la présence de remblais au sol) permet de constater la présence d'une seconde salle, qui s'étend sous le jardin.

Sa superficie est estimée d'environ 10 m<sup>2</sup> mais peu de mesures sont possibles, car cette salle n'est pas accessible.
