# RISQUES – NOUVELLE-AQUI- TAINE : RETOUR SUR L'EFFONDREMENT DE LA CARRIÈRE SOUTERRAINE DE SAINT-GERMAIN-DU-PUCH (33) SURVENU EN 2011

Cet événement constitue un fait historique majeur par son intensité et les dégâts occasionnés, illustrant les risques liés aux anciennes carrières souterraines, nombreuses en Gironde.

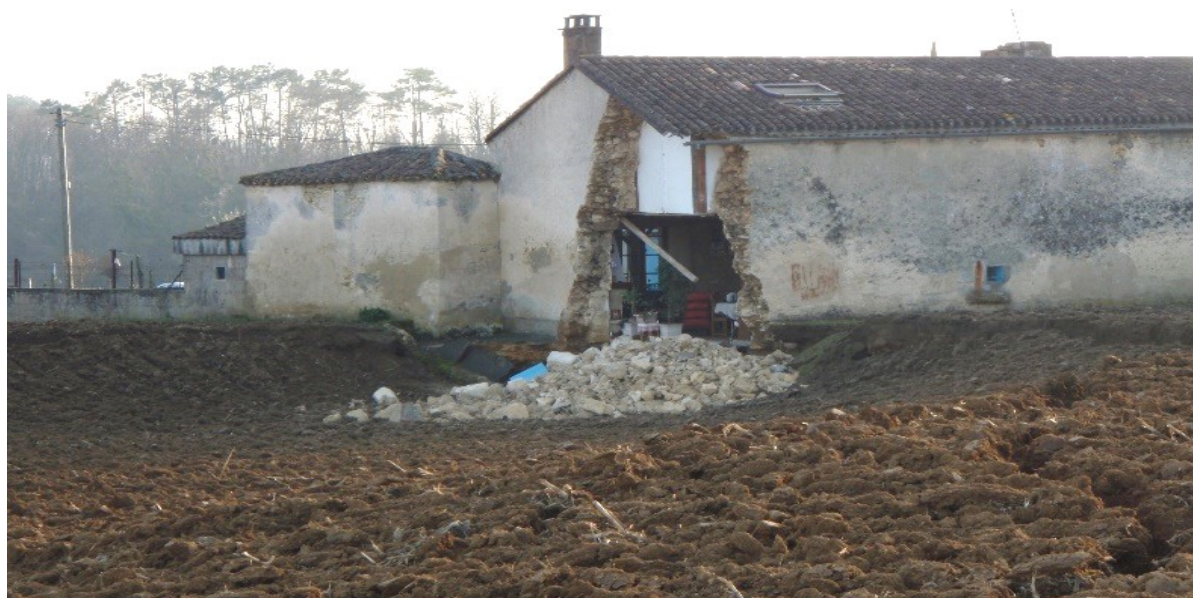
[effondrement\_1]

*Illustration 1 : Risques\_Nouvelle-Aquitaine\_ Bâtiment endommagé par l'effondrement de février 2011 /©BRGM/RP-59709-FR*

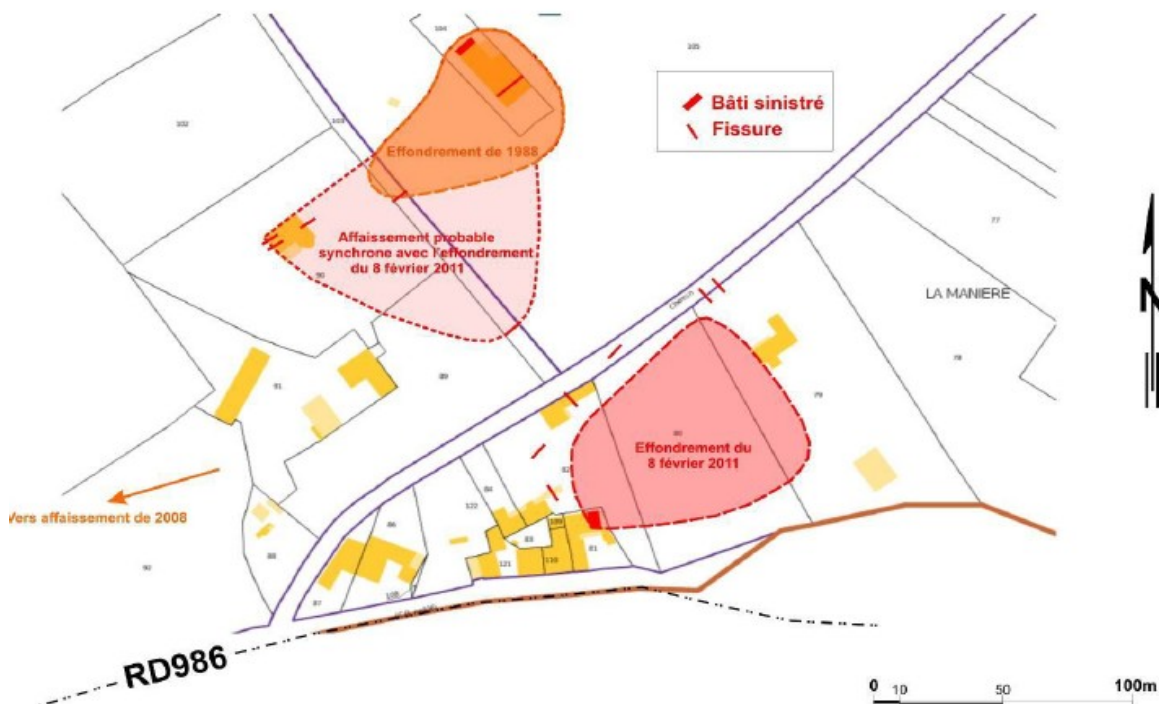
[plan]

Suite à l'événement, plusieurs dégâts ont été observés, à la fois en surface et en souterrain (Illustration 3).

Illustration 3 : Risques\_Nouvelle-Aquitaine\_ Plan général des sinistres /©Bureau des carrières CG33,  
©BRGM/RP-59709-FR

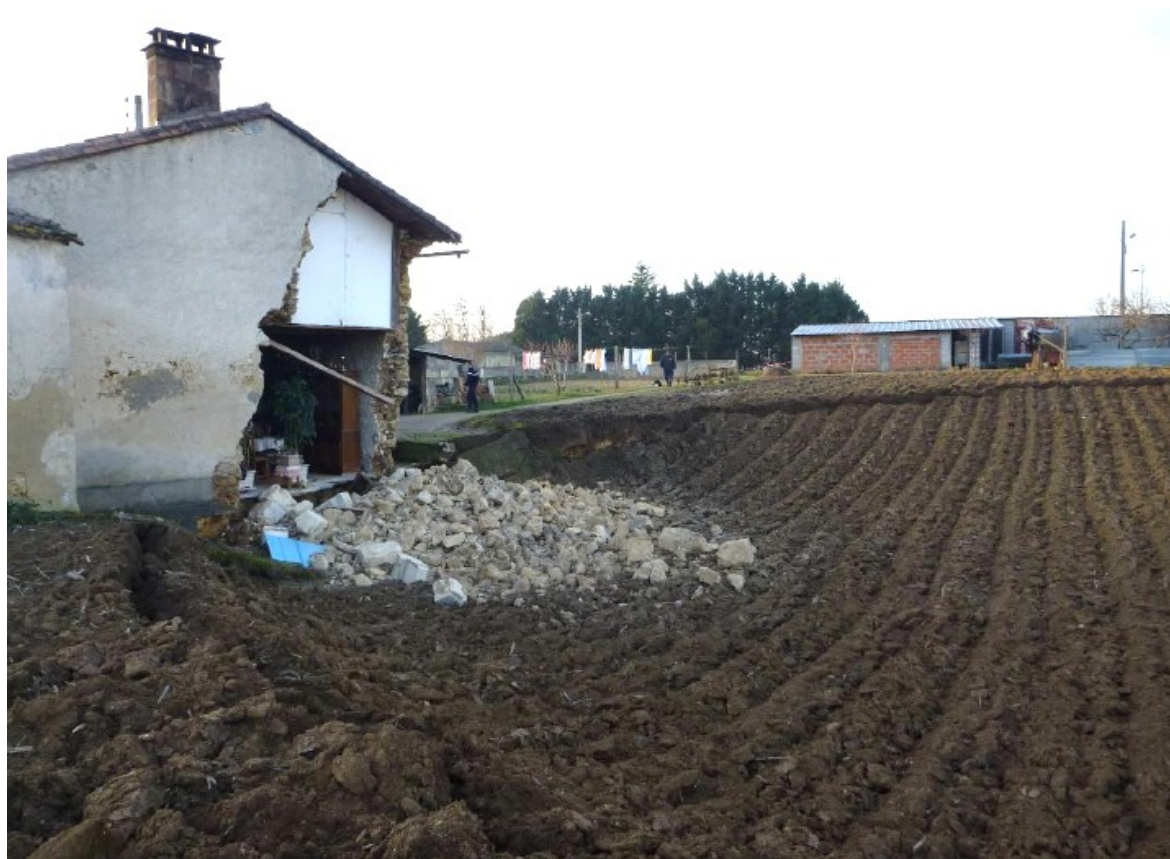
[maison\_effondree]

Des lézardes structurelles sur des bâtiments effondrés sont observés. Un pignon de maison s'est effondré (Illustration 4). Deux chemins (un rural et un privé) traversant l'emprise de l'effondrement ont été coupés à la suite de l'apparition de lézardes. Une conduite de gaz a dû être remplacée. D'autres bâtiments sont situés à la lisière de la crevasse (Illustration 5).

*Illustration 4 : Risques\_Nouvelle-Aquitaine\_ Bâtiment d'habitation impacté par l'effondrement de terrain (une marche de 1.5 m sur les pourtours de l'effondrement est visible) /©rapport BRGM/RP-59709-FR*

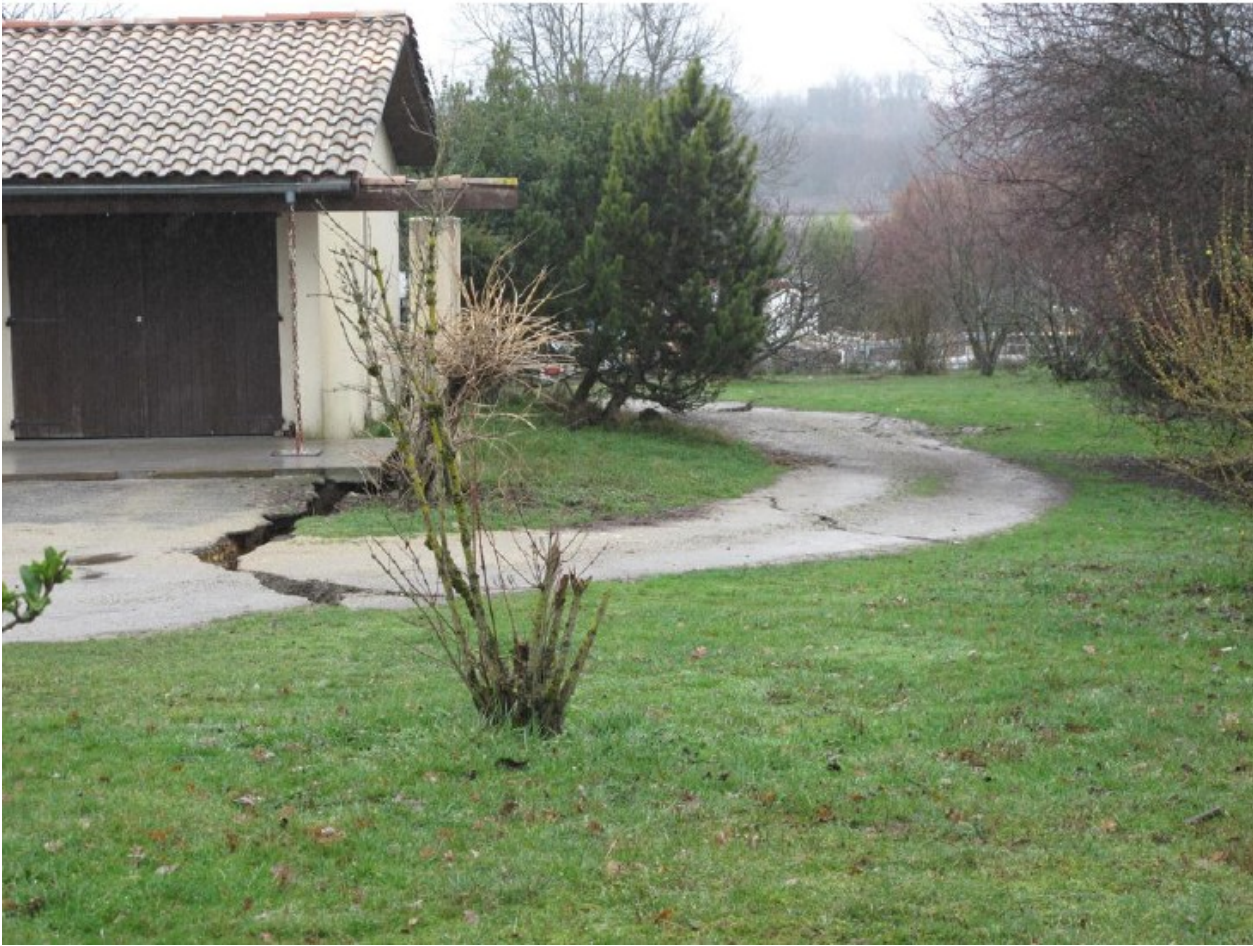
[crevasses]

*Illustration 5 : Risques\_Nouvelle-Aquitaine\_ Extrémité ouest de l'effondrement (maison de la parcelle AN79).  
/©rapport BRGM/RP-59709-FR)*

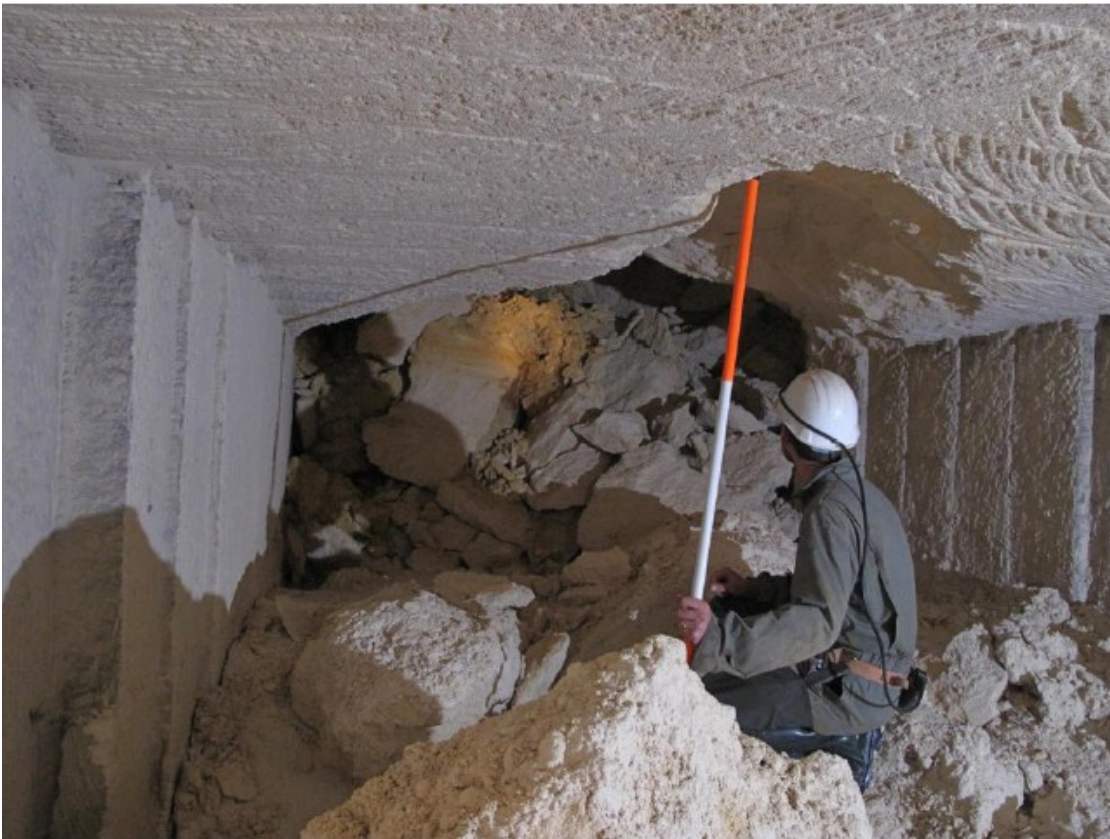
[eff]

L'effondrement a condamné une galerie d'une vingtaine de mètres par un chaos de blocs dont certains peuvent atteindre 1 m<sup>3</sup> (Illustration 6).

*Illustration 6 : Risques\_Nouvelle-Aquitaine\_ Vue de l'effondrement depuis l'une des galeries de la carrière /© Bureau des carrières souterraines; © rapport BRGM/RP-59709-FR)*

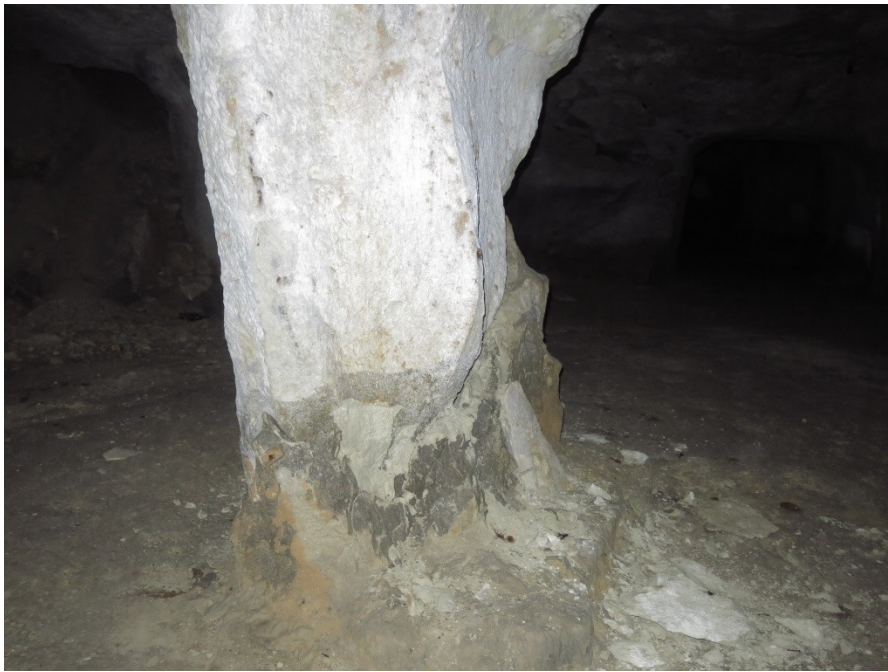
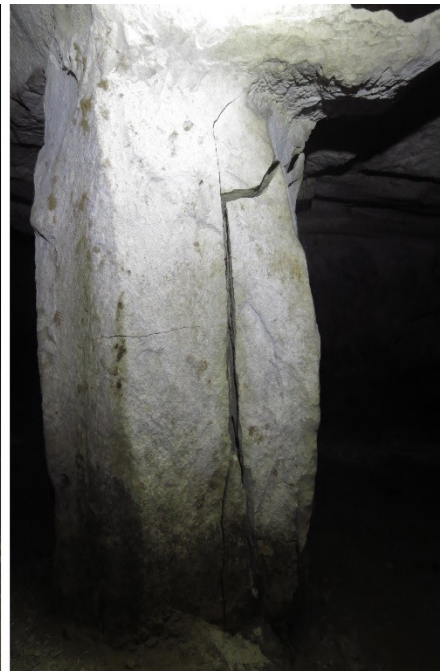
[diabolos]

Un pilier en « **diabololo** » fait référence à sa morphologie lorsque celui-ci est sur le point de céder. Pour parvenir à cette forme de pré-rupture brutale, le pilier s'écaille sur le temps long. En milieu stratifié, le pilier perd de la matière par **défournement** (perte de matière sous forme de dièdres prédécoupés par la stratification et les fractures mécaniques ou tectoniques). Ces désordres témoignent qu'un pilier est soumis à une charge dépassant la résistance en compression du matériau qui le constitue (Illustration 7).

*Illustration 7 : Risques\_Nouvelle-Aquitaine\_ Exemples de piliers en « diablo » », avec un écaillage sur la photo de droite. Carrière de la Perrière-Godeau à Thuré (86). /© BRGM*

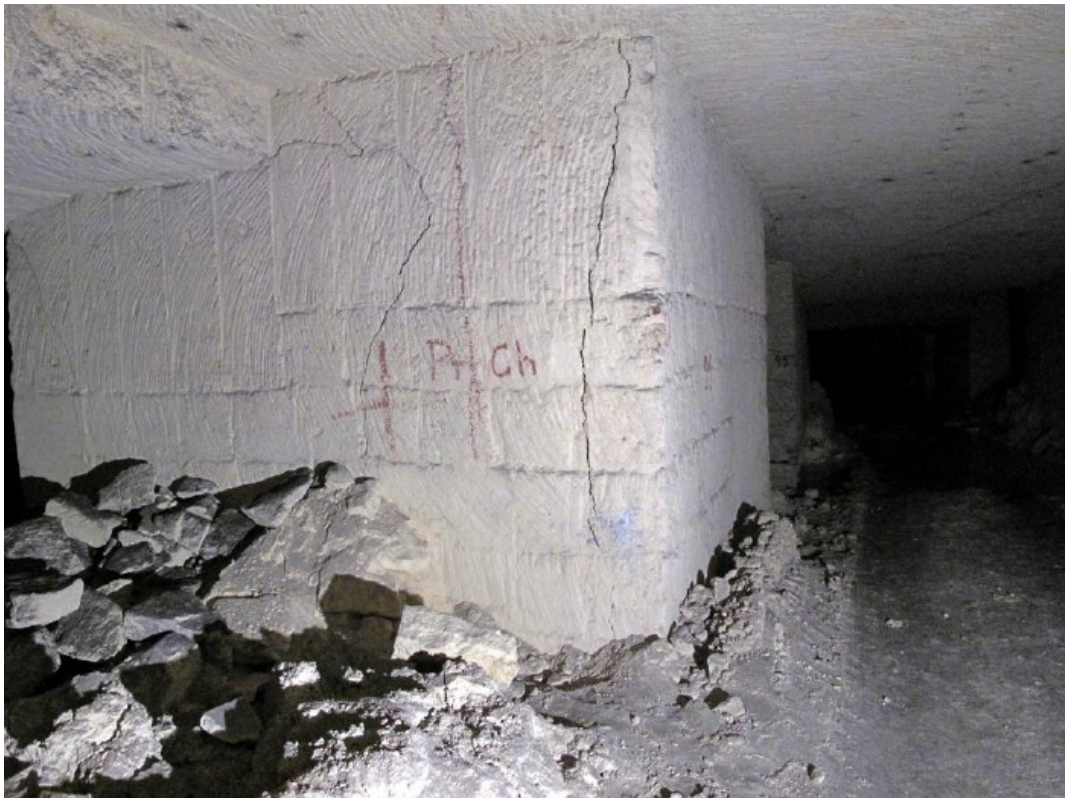
[pilier\_fissure]

Des piliers en état de post-rupture ont été observés sur 4 à 5 rangées à l'extérieur de la zone effondrée. Ils étaient largement traversés par de larges fissures mécaniques, laissant deviner leur future silhouette en « diabololo » (Illustration 8). Quelques décollements sur le toit ont été également observés (Illustration 9).

*Illustration 8 : Risques\_Nouvelle-Aquitaine\_ Exemple de pilier fissuré dont l'évolution par écaillages successifs aboutira à la situation de forme en « diablo ». Saint Germain du Puch (33). /©BRGM/RP-59709-FR)*

- dépassement de la largeur critique et banc raide dans le recouvrement. À Saint-Germain-du-Puch, la largeur de la carrière est supérieure à l'épaisseur du recouvrement : la largeur critique est dépassée.
- lorsque le chargement des piliers dépasse la résistance ultime du matériau qui les constitue, après une longue phase de fluage et de fatigue, liée aux variations inter-saisonnières et interannuelles de la teneur en eau des terrains de recouvrement,, et donc de masse volumique exercée sur les piliers.

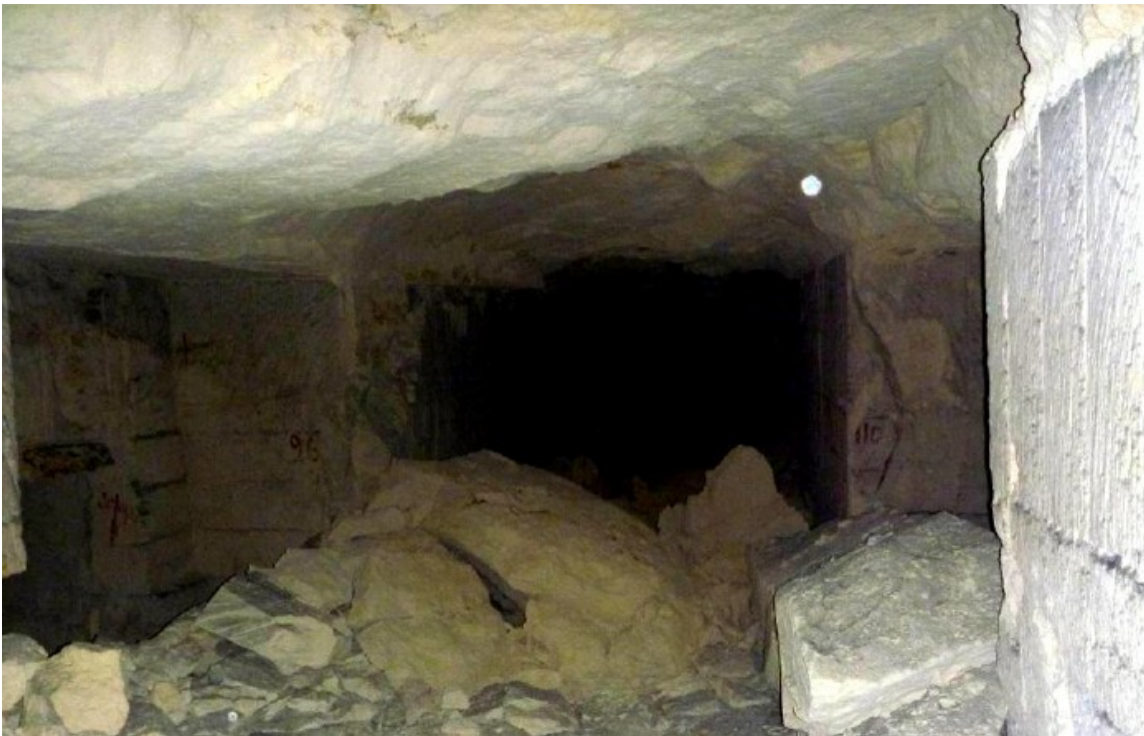
[defournement]

*Illustration 9 : Risques\_Nouvelle-Aquitaine\_ Décollements du toit et défournement des piliers. Saint Germain du Puch (33) / ©BRGM/RP-59709-FR*
