Risques – Nouvelle-Aquitaine : Effondrement de terrain constaté le 11 mars 2023 sur la commune de Cursan

Un effondrement de terrain s'est produit dans le centre du village de la commune de Cursan, le 11 mars 2023. Son origine est associée à la présence d'une ancienne carrière souterraine, jusque-là non recensée dans l'inventaire départemental.

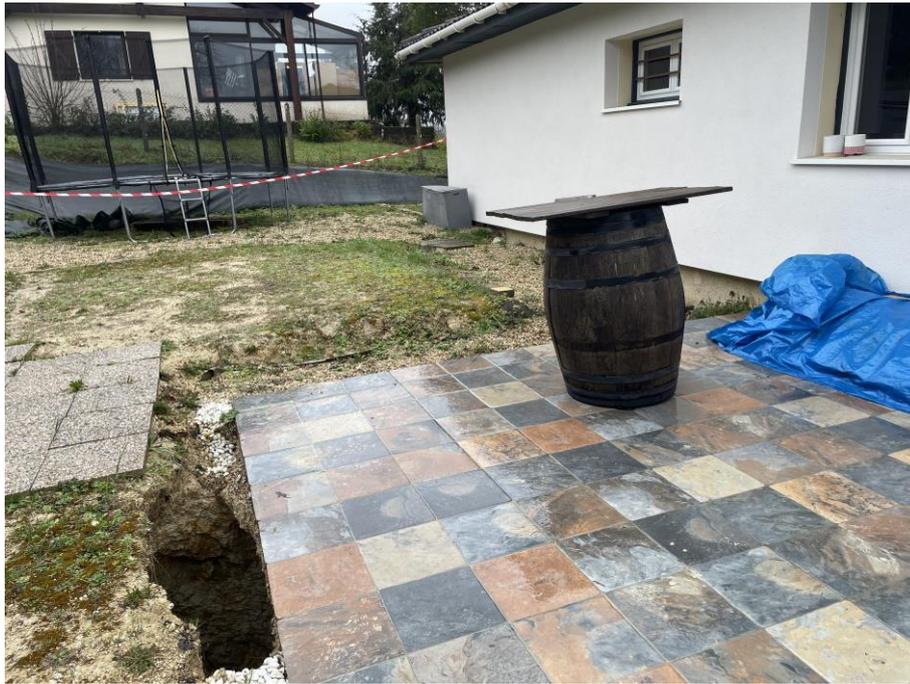
Le 11 mars 2023, un effondrement de terrain a été constaté sur une parcelle privée située dans le centre de Cursan, en bordure immédiate de la terrasse attenante à une habitation. L'instabilité présente un diamètre de 80 cm environ et une profondeur apparente de 5 m.

Vue de l'effondrement de terrain constaté le 11/03/21 en bordure de terrasse attenante à l'habitation, commune de Cursan (source : commune)

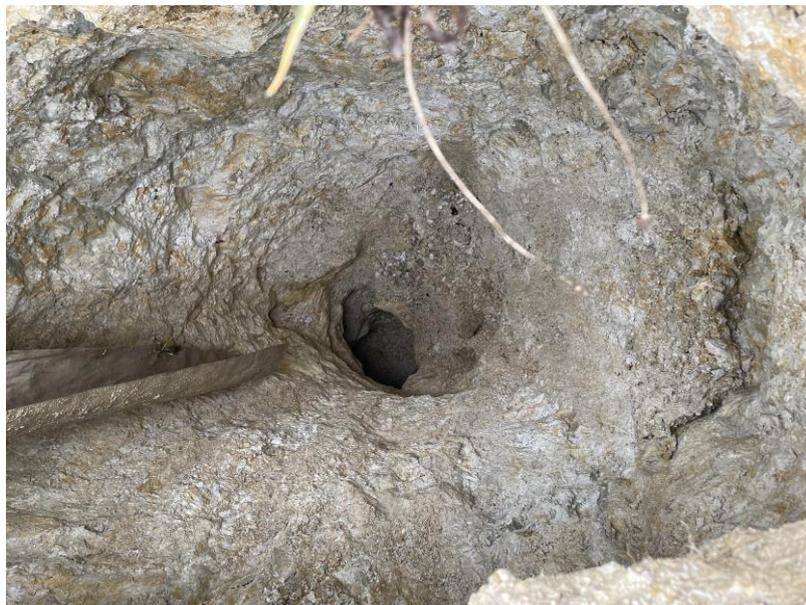
Vue vers le fond de l'effondrement de terrain constaté le 11/03/21, commune de Cursan (source : commune)

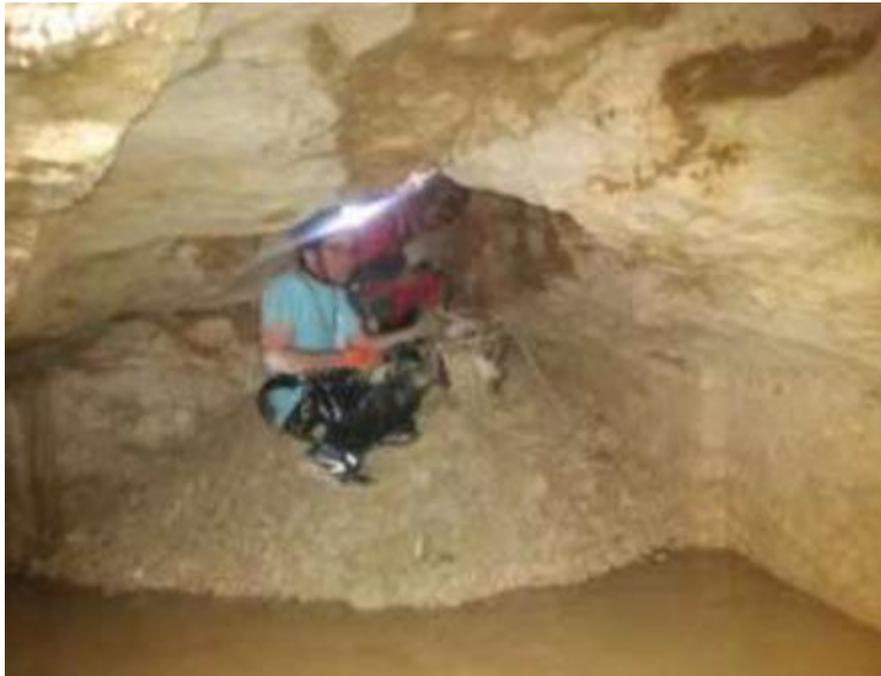
Cette hypothèse a été infirmée à partir des informations apportées par la reconnaissance effectuée par des spéléologues dans la cavité, accessible à partir de l'effondrement. Cette reconnaissance a permis d'identifier l'existence d'une galerie d'une ancienne carrière souterraine, non recensée sur l'inventaire départemental. L'origine du sinistre constaté le

11/03/23 a pu être précisé, et s'avère être associé au déboufrage d'un boyau karstique au toit de la galerie, le phénomène remontant à la surface du terrain naturel.

Les observations faites par les spéléologues ont conduit, par ailleurs, à souligner le prolongement des galeries au droit de la construction, sans pouvoir en déterminer l'extension précise (investigation impossible du fait de l'obturation de la galerie par un amas de matériaux). L'emprise de cette ancienne carrière, ainsi que le ou les accès, sont à ce jour non connus.

Vue de l'effondrement du 11/03/21 depuis la galerie de l'ancienne carrière souterraine, commune de Cursan (source : M Cazalet-Lavigne, comité départemental de spéléologie)
