RISQUES – NOUVELLE-AQUITAINE : IL Y A 1 AN, DE SÉVÈRES INONDATIONS PAR RUISSellement SUR ORTHEZ DANS LES PYRÉNÉES ATLANTIQUES (25/04/2020)

Dans le cadre l'Observatoire Régional sur les Risques de la Nouvelle Aquitaine (ORRNA), le centre d'études et d'expertise sur les risques, l'environnement, la mobilité et l'aménagement (CEREMA) a élaboré des fiches sur des évènements « courants » .

Cette fiche met en lumière l'évènement inondation par ruissellement du 25/04/2020 qui s'est produit sur la commune d'Orthez dans les Pyrénées Atlantiques (64).

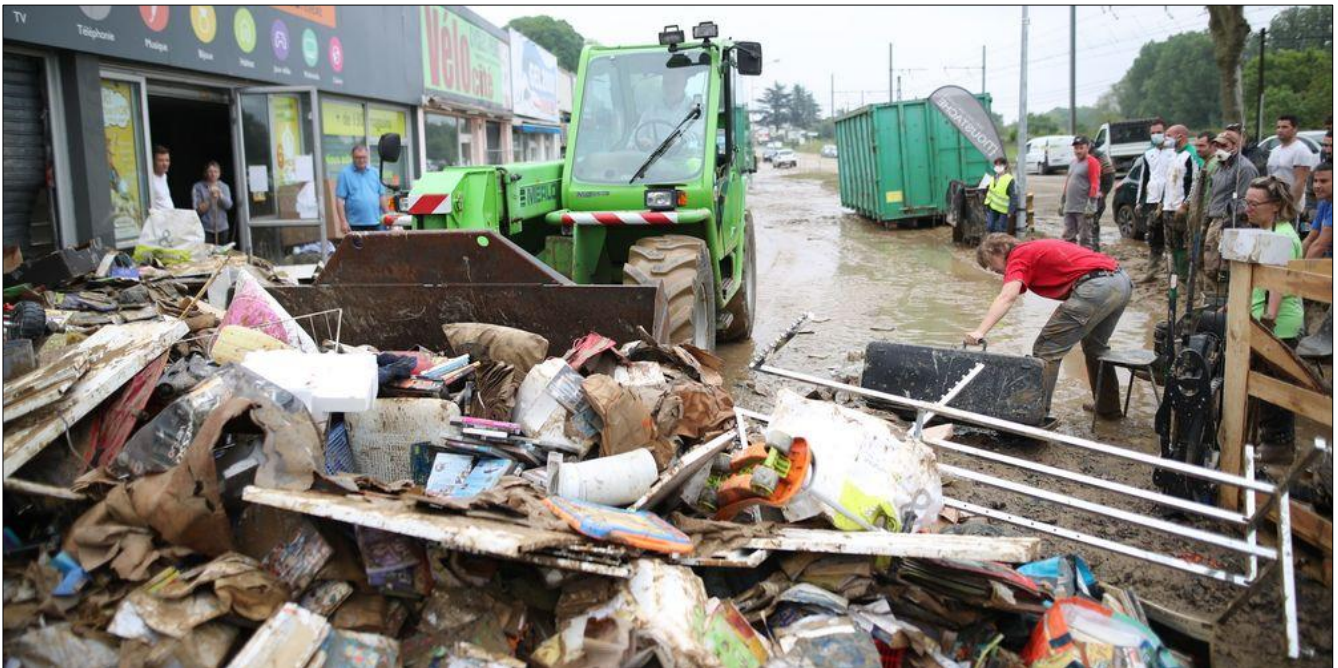
- le quartier entier de Castétarbe a été inondé sous 1 mètre d'eau : l'élévation du niveau de l'eau a été extrêmement rapide et les riverains et commerçants ont à peine eu le temps de se mettre à l'abri.
- la route de Bayonne qui a subi de gros dégâts : elle a été coupée à la circulation vers 19 heures le 25/04/2020 à cause de la boue.
- plusieurs maisons et caves ont été inondées ainsi que de nombreux commerces et restaurants.
- des véhicules stationnés dans les garages hors d'état d'usage, ainsi que du mobilier dans les habitations

Image 1 : Le quartier entier de Castétarbe inondé et recouvert des débris suite aux inondations (Source : <https://www.sudouest.fr/2020/04/26/pyrenees-atlantiques-une-trentaine-d-interventions-a-cause-des-orages-7440380-4344.php>)

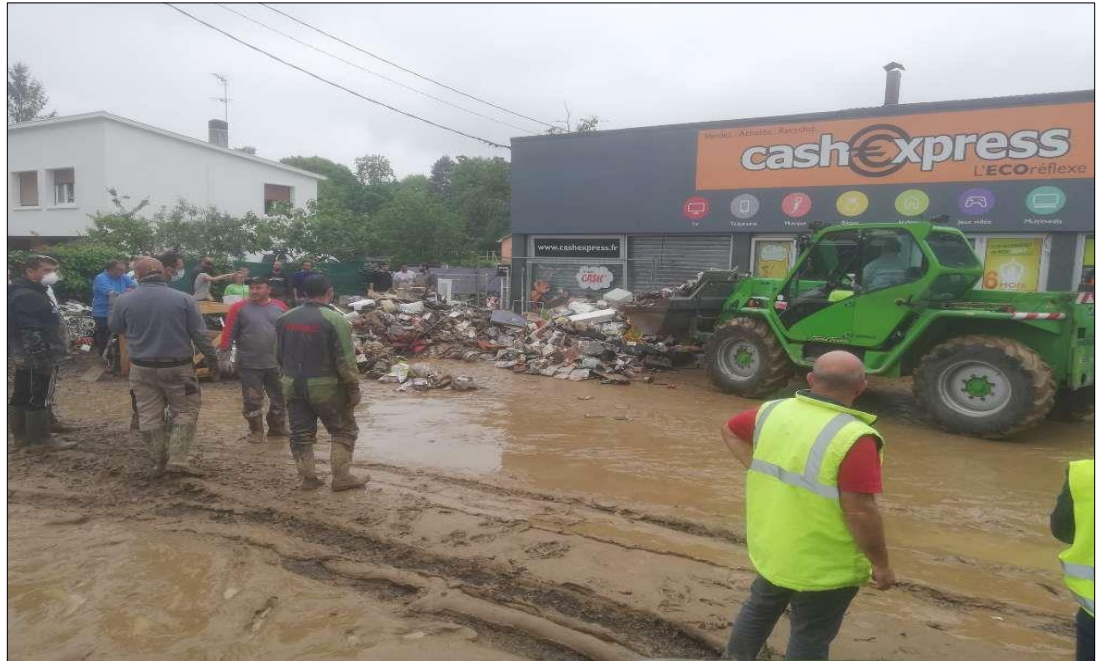
Image 2 : Nettoyage des quartiers et des commerces.
(Source : <https://www.sudouest.fr/2020/04/26/pyrenees-atlantiques-une-trentaine-d-interventions-a-cause-des-orages-7440380-4344.php>)

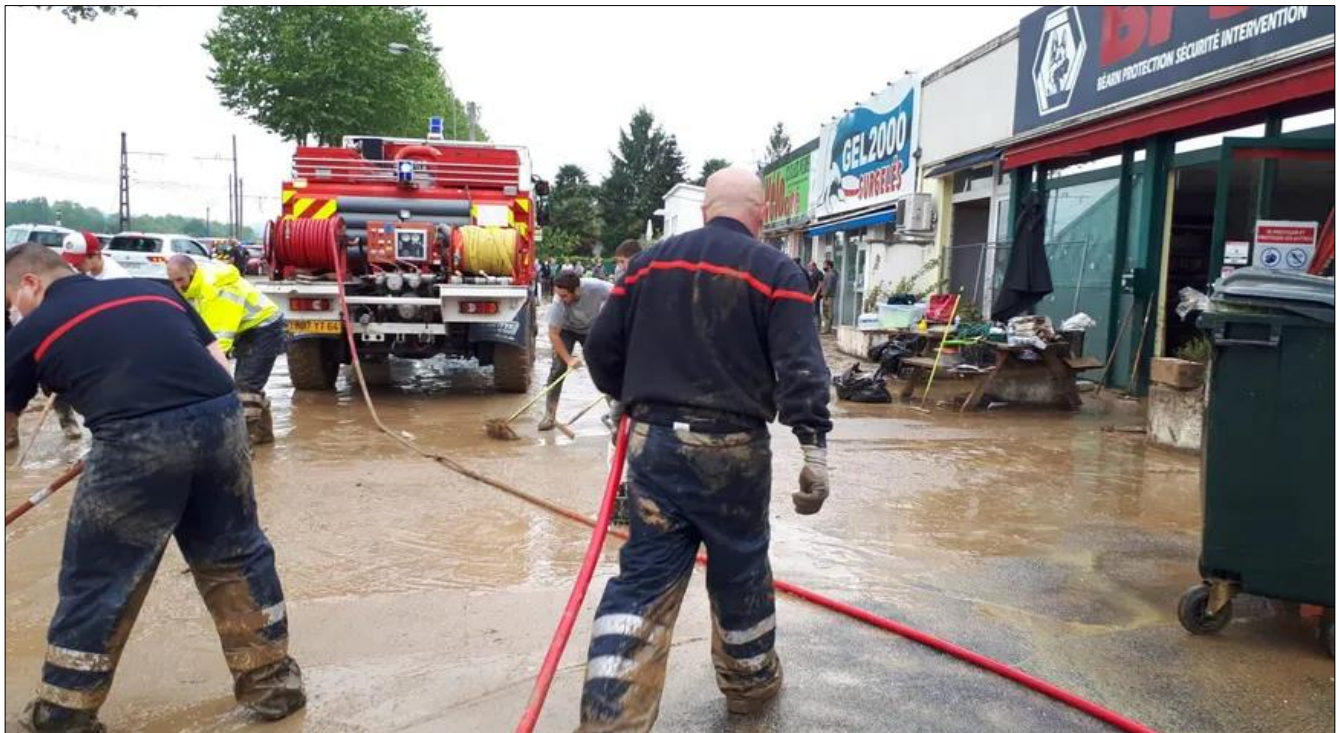
La zone commerciale du quartier de Castétarbe, à la sortie ouest d'Orthez, inondée en quelques minutes

Image 3 : La zone commerciale du quartier de Castétarbe, à la sortie ouest d'Orthez, inondée en quelques minutes (Source : <https://www.francebleu.fr/infos/meteo/plusieurs-secteurs-du-bearn-inondes-apres-les-violents-orages-de-ce-samedi-apres-midi-1587846537>)
