Risques - Nouvelle-Aquitaine : Un spectaculaire éboulement, heureusement sans victime, a eu lieu sur la commune d'Excideuil (24), le 02 février 2024.

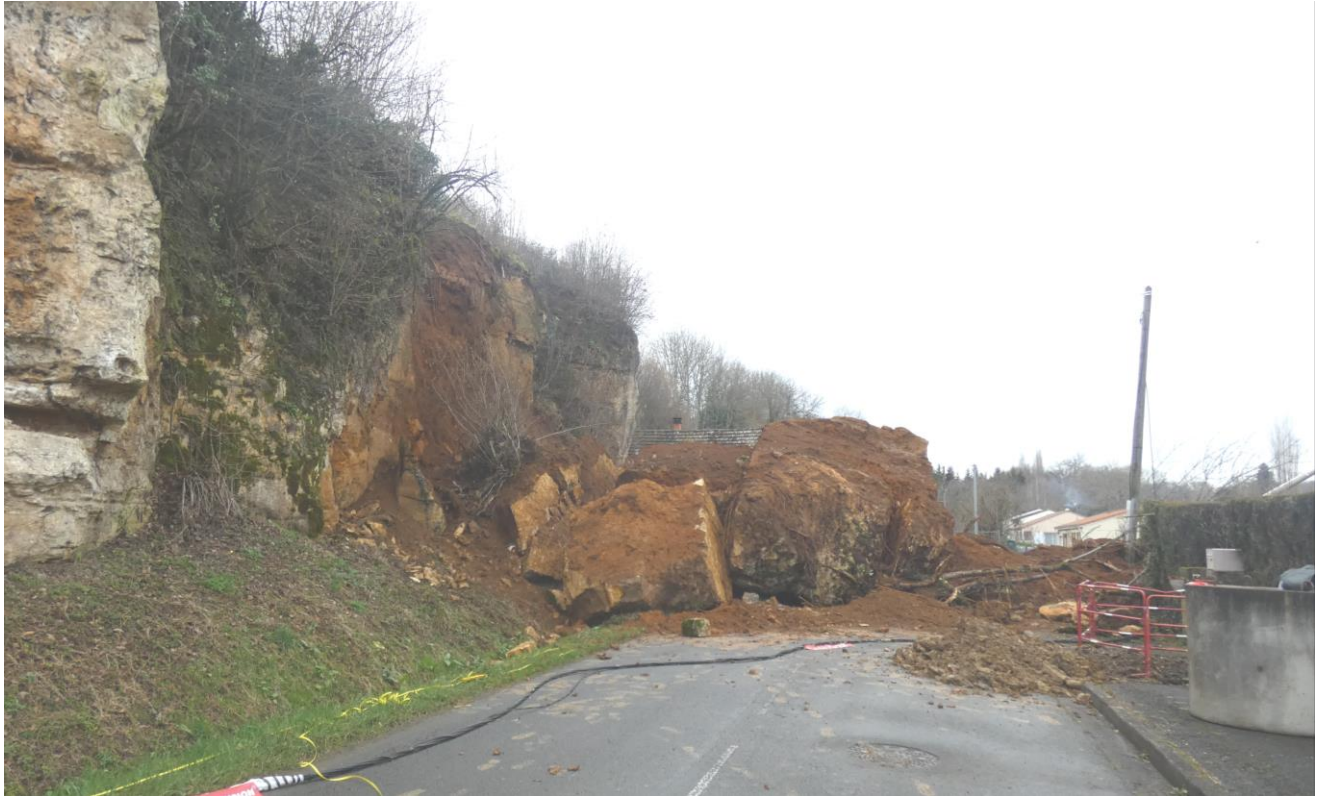
Le 02 février 2024, vers 19h40, un éboulement s'est produit depuis la falaise dominant la route RD 76, à la sortie du bourg d'Excideuil, Avenue du Docteur-Jean-Rabaud. L'instabilité correspond au basculement d'un compartiment de calcaire constituant de toute la hauteur d'une paroi de 12 m de haut environ. Le volume éboulé a été estimé en première approche à 500 m³ environ. Le compartiment s'est fragmenté en de nombreux éléments, dont trois principaux d'un volume de l'ordre de 250 m³ pour le plus important (environ 35 m³ et 20 m³ pour les 2 autres). L'épaisseur moyenne du compartiment basculé est estimée à environ 4 m.

Figure 2 : Eboulement d'Excideuil, vu depuis la chaussée de la RD76 (© C Garnier, BRGM)

Le BRGM, a la demande des Services de l'État, a procédé à un diagnostic pour préciser les risques résiduels sur la zone et définir les mesures de sécurisation de première urgence.

Les services du Département ont sécurisé la zone et mis en place des déviations par les RD705, RD704, RD707 et RN21 pour un retour sur la RD76. Le Département va par ailleurs diligenter un bureau d'études spécialisé pour la réalisation d'une étude géotechnique. Cette étude comportera deux volets. Elle devra tout d'abord déterminer la méthode à employer pour fractionner et évacuer les blocs rocheux sans impact sur la stabilité de la falaise, les riverains et les habitations. D'autre part, l'étude devra indiquer également s'il y a lieu de procéder à des interventions de confortement de cette falaise privée.

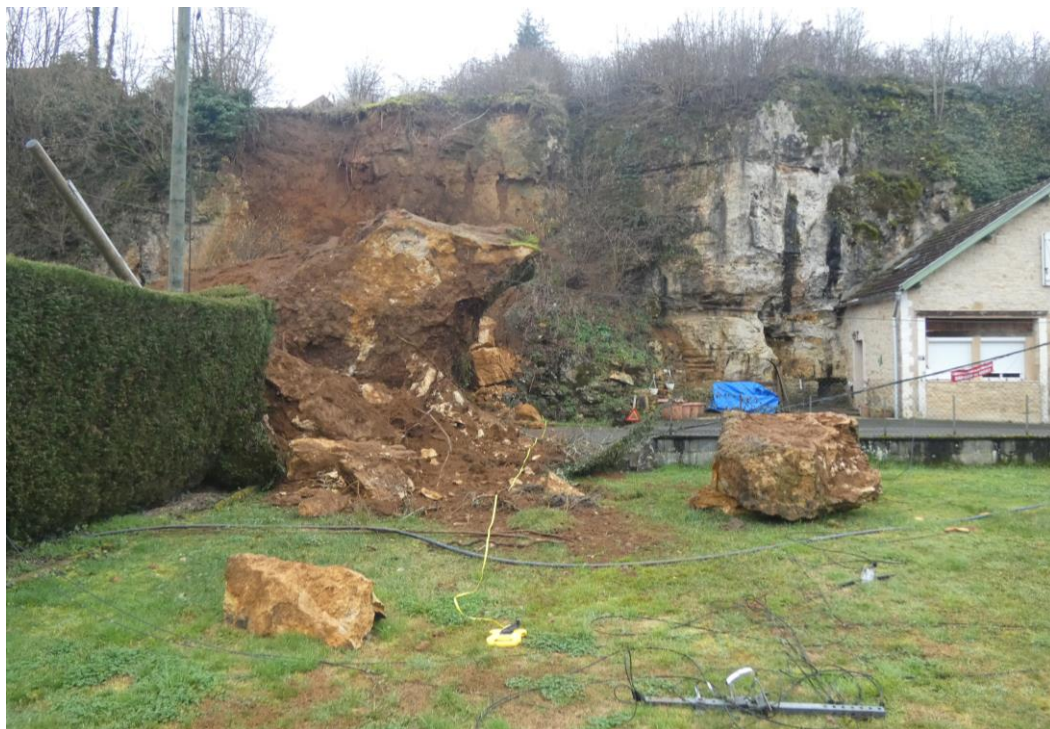
Aucune victime n'a été à déplorer. La route, ensevelie sous les décombres, est sévèrement endommagée et toute circulation est, selon le Département, fermée pour une durée indéterminée. Les constructions proches n'ont pas été touchées, seul est à signaler l'impact sur la haie et la clôture de la construction faisant face à l'éboulement.

Figure 3 : Eboulement d'Excideuil ; blocs projetés dans les parcelles de l'autre côté de la route (© C Garnier, BRGM)

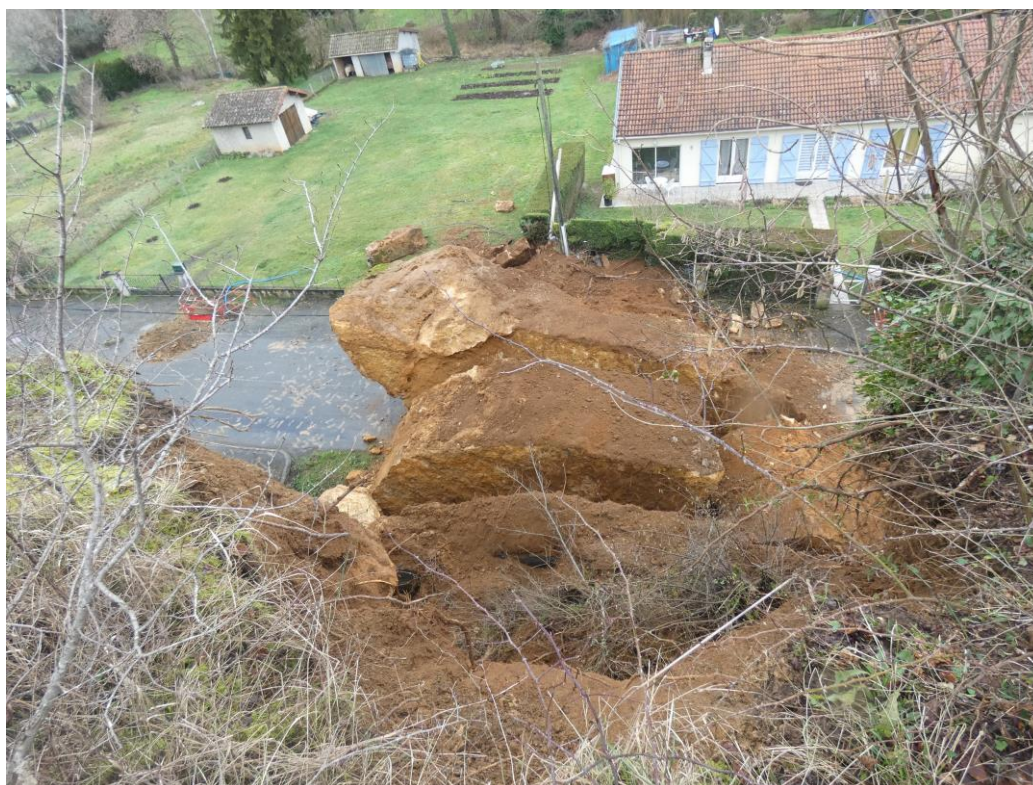
Figure 4 : Eboulement d'Excideuil ; compartiments après fragmentation, vus depuis le sommet de l'escarpement (© C Garnier, BRGM)
