RISQUES - NOUVELLE- AQUITAINE : UN GLISSEMENT DE TERRAIN A EU LIEU DANS LA COMMUNE DE BOURG (33), AU DEBUT DU MOIS DE MARS 2024.

Dans la matinée du samedi 2 mars, un glissement de terrain s'est produit à la sortie « est » de la ville de Bourg (Gironde). Le glissement a affecté une partie du versant de la falaise surplombant la rivière Dordogne et, à d'autres endroits, d'imposants blocs de roches ont aussi dévalé le versant.

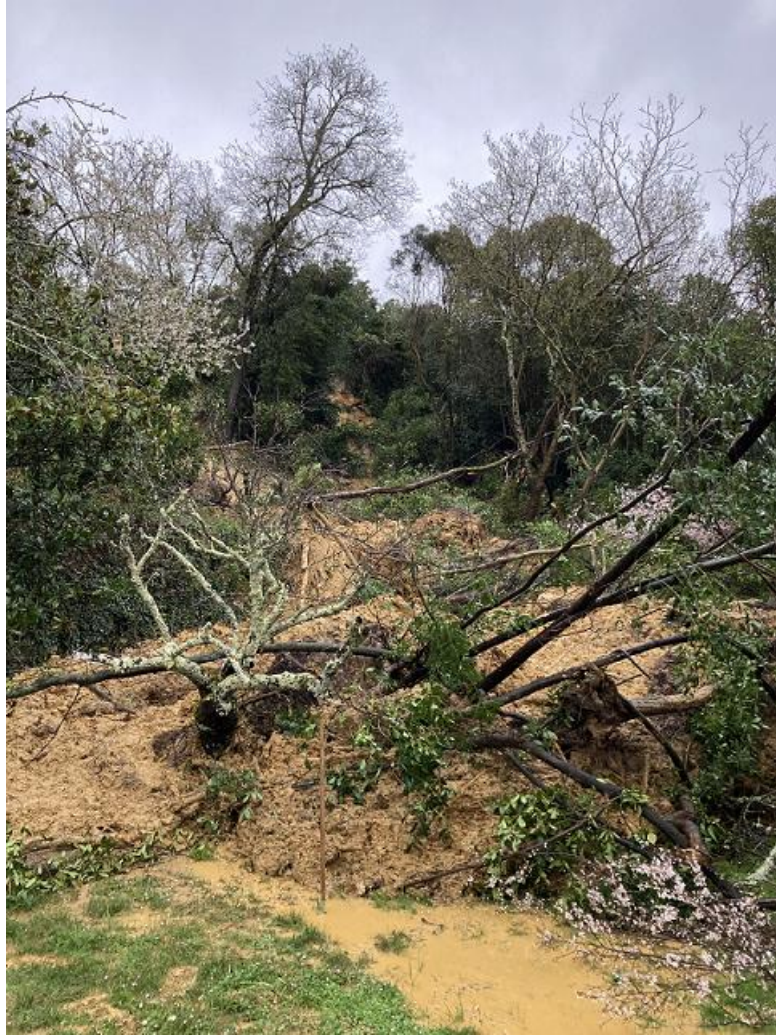
Figure 2 : Coulée de boue dévalant la falaise (©BRGM - C.Garnier)

Le glissement de terrain s'est produit en début de matinée, dans la partie supérieure du versant, se propageant jusqu'à proximité de la ligne des habitations, sans aucun dégât ni victime à déplorer. Telle que pouvant être observée depuis le pied de versant, la cicatrice présente une largeur de l'ordre de 20 m. Depuis le sommet de l'escarpement, les constats montrent que le phénomène a occasionné un recul de la tête de versant de l'ordre de 10 à 15 m, la niche d'arrachement se développant en bordure de plateau sur près de 50 m. Le volume estimé est de plusieurs milliers de m³.

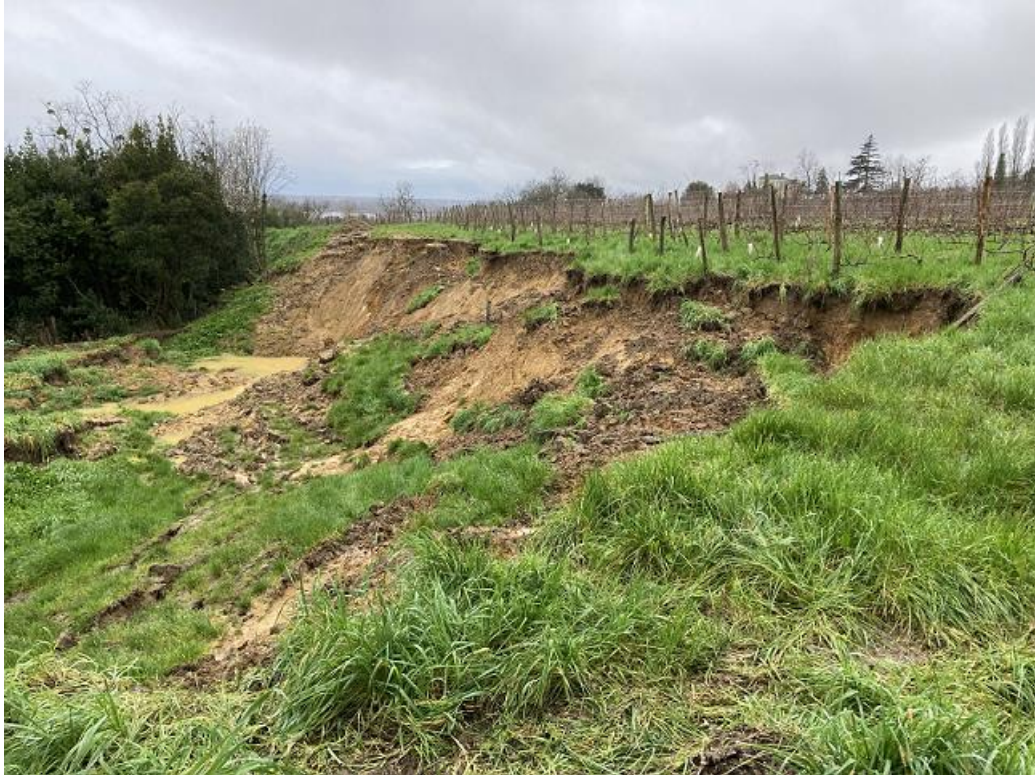
Figure 3 : Cicatrice en sommet d'escarpement (©BRGM - C.Garnier)

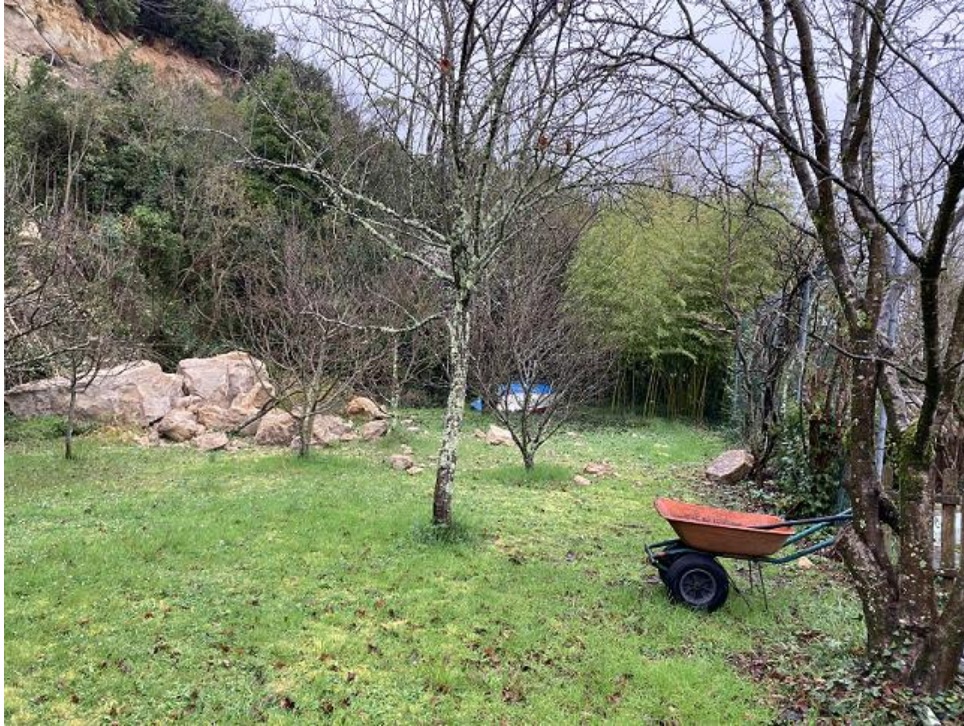
Figure 4 : Éboulement constaté le samedi 2 mars au matin, avec des blocs de volume estimé à 3 - 4 m³ ©BRGM - C.Garnier)

Les conditions pluviométriques, défavorables au cours de ces dernières semaines, voire de ces derniers mois, ont probablement favorisé cet évènement, du fait des ruissellements plus ou moins massifs provenant du plateau ainsi que les différents éboulements qui ont eu lieu le long des 400 m de linéaire de falaise. En effet, le samedi 2 mars, mais aussi dans les jours et semaines précédentes, des chutes de blocs ont été constatés. Ces blocs rocheux, de taille variée (évaluée d'une centaine de litres à 5 m³) se sont propagés jusqu'à une dizaine de mètres du pied de versant, sans causer de dégât.

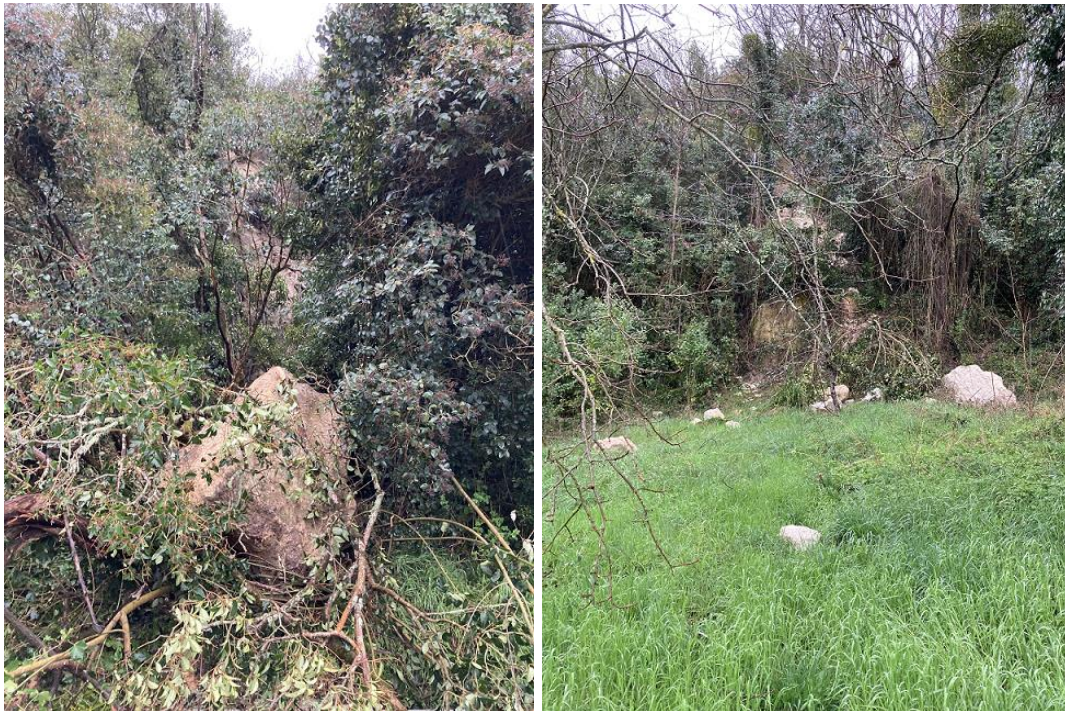
Figure 5 : Bloc rocheux de 5 m³ constaté le samedi 2 mars au matin (à gauche) et blocs éparpillés, éboulés dans les jours précédents le 2 mars ©BRGM - C.Garnier)

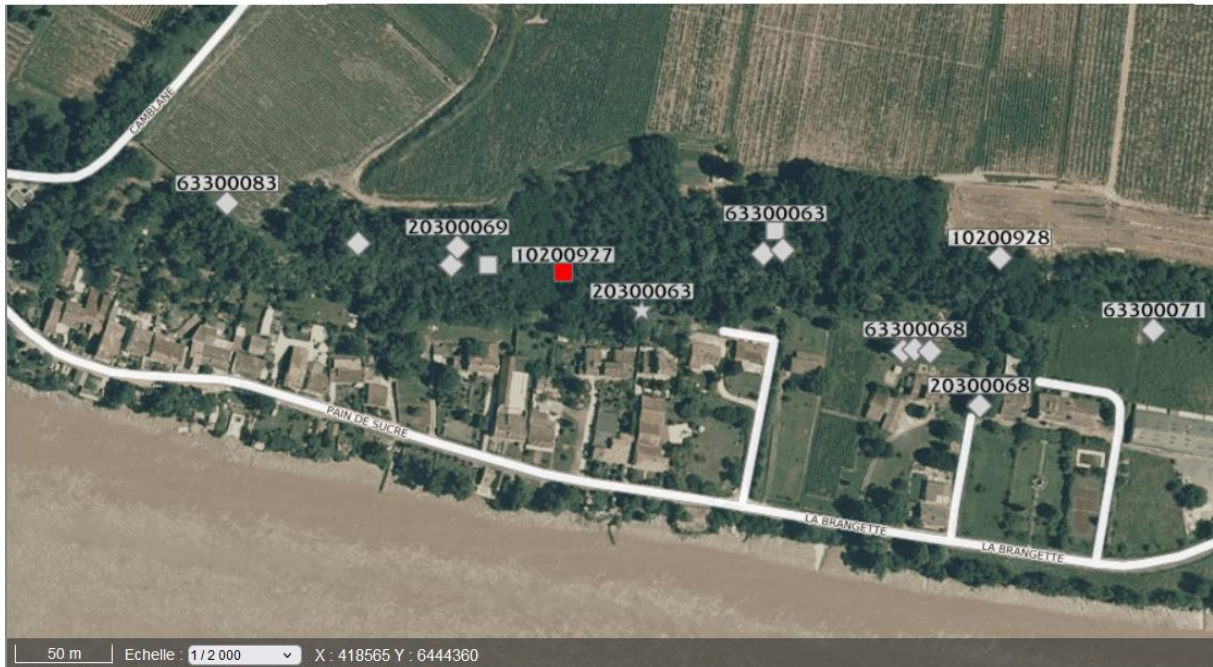
Figure 6 : Localisation du glissement du samedi 2 mars, parmi les évènements constatés dans le passé (fond de carte IGN, ©BRGM - BD-MVT)

Des instabilités sont fréquemment recensées sur le versant de la falaise, ce qui témoigne des phénomènes affectant la roche : fracturation / altération du matériel rocheux, surépaisseurs localisées de matériaux meubles (altération, colluvions) sensibles aux variations de teneur en eau, effets de la végétation, apports d'eaux de ruissellement plus ou moins concentrés en

tête de versant... Les évènements anciens sont reportés sur l'image ci-dessous, de même qu'ils peuvent être consultés via le site [Géorisques](#).
