# RISQUES – NOUVELLE-AQUI- TAINE : UN ÉBOULEMENT MAJEUR SURVENU À BIARRITZ (64) LE 24 JUIN 2026

Le 24 juin 2026 vers 20 h 15, un important éboulement s'est produit sur une falaise de la Pointe Saint-Martin, sur la commune de Biarritz (Pyrénées-Atlantiques). L'instabilité a entraîné le décès de deux personnes faisant de la plongée sous-marine au pied de la falaise au moment de la rupture.

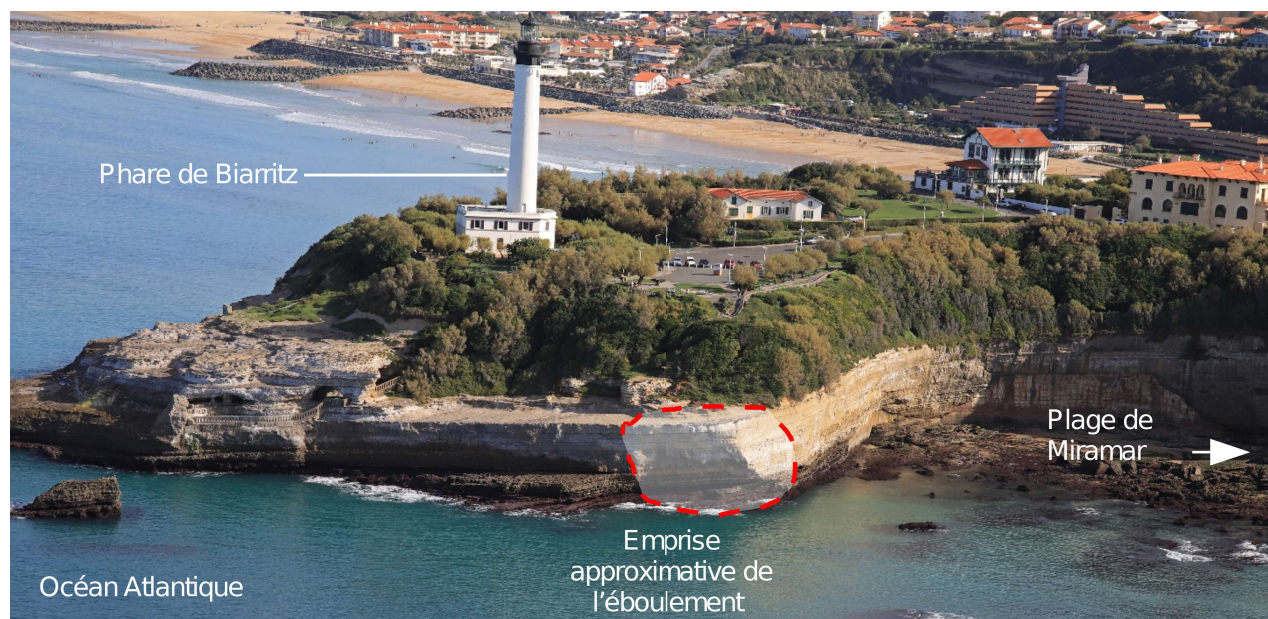
[Vue d'ensemble]

*Illustration 1 : Risques\_Nouvelle-Aquitaine\_ Vue d'ensemble de la Pointe St-Martin et identification de la zone impactée le 24/06/2026 à Biarritz (source : Observatoire de la Côte Nouvelle-Aquitaine, Balloïde, 2022)*

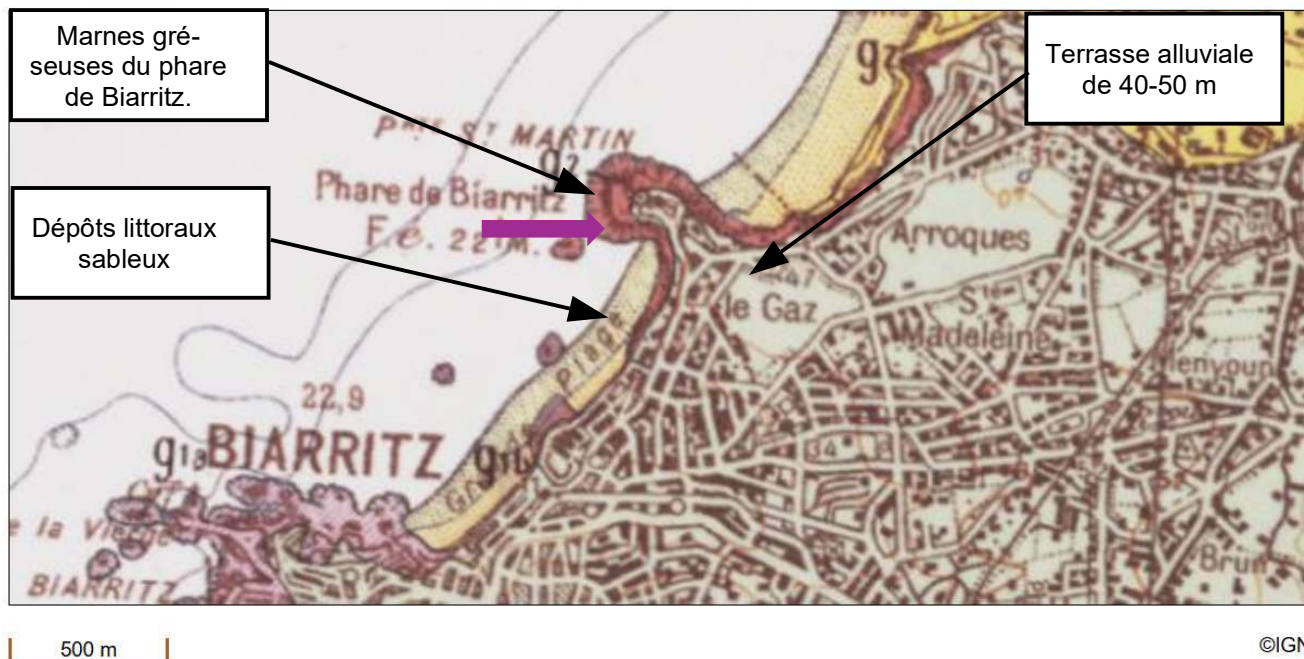
[Carte géologique]

D'après la carte géologique à l'échelle 1/50 000 du BRGM (Feuille 1001 : BAYONNE, [www.infoterre.fr](http://www.infoterre.fr)), les falaises de la Pointe sont constituées de la formation dite des marnes gréseuses du « Phare St-Martin », datant de l'Oligocène (plus précisément : du Stampien, environ 34 millions d'années). Celle-ci se présente sous la forme d'une alternance de strates subhorizontales plus ou moins indurées (calcaro-gréseuses) et de strates plus tendres (marno-gréseuses). Ces matériaux sont affectés par un processus de karstification ayant donné naissance à un réseau de galeries plus ou moins étendues, plus ou moins remplies d'alluvions anciennes et dont certaines cavités débouchent en falaise (Cf : illustration 5). Ce massif d'âge Oligocène est par ailleurs recouvert sur une partie de la Pointe d'alluvions argilo-sableuses sur une épaisseur métrique à plurimétrique.

Illustration 3 : Risques\_Nouvelle-Aquitaine\_Extrait de la carte géologique du BRGM et localisation de la zone impactée (flèche violette) (source : Carte géologique n°1001 au 1 : 50 000, feuille de Bayonne - BRGM).

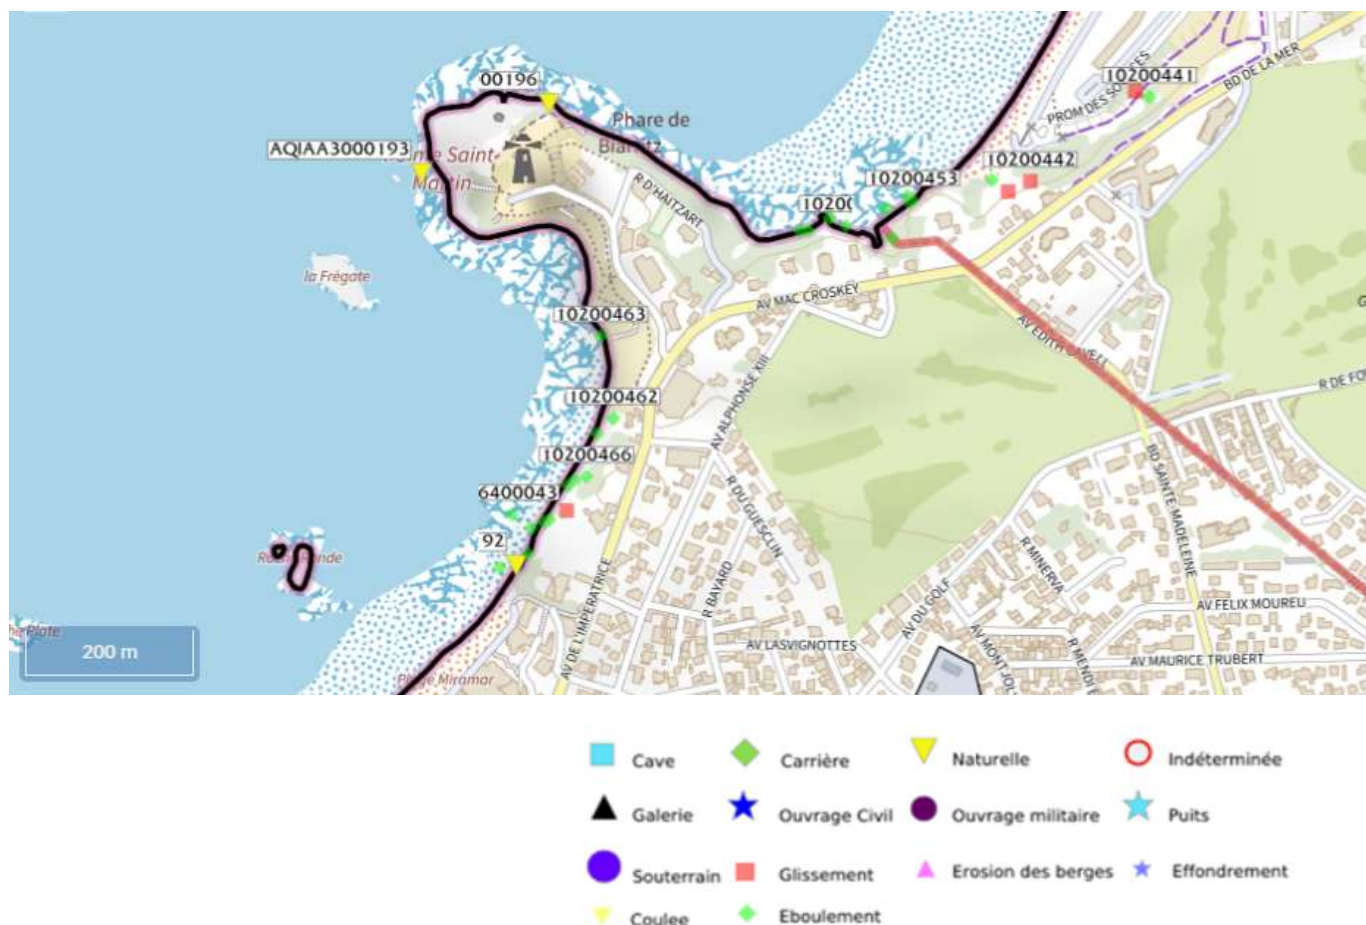
[Carte mvt] + [légende carte mvt]

La base de données nationale des mouvements de terrain ([www.georisques.gouv.fr](http://www.georisques.gouv.fr)), gérée par le BRGM, fait état de nombreux éboulements aux alentours du secteur concerné et plus largement sur le territoire communal. Cependant, l'instabilité du 24/06/2026 est la première recensée au niveau de la Pointe St-Martin à proprement parler (cf. Illustration 5). Les instabilités rocheuses recensées affectent notamment les falaises à l'est de la pointe d'une part, aux abords de la limite avec Anglet et au sud de la pointe d'autre part (falaises des plages de Miramar et de Bernain).

Illustration 4 : Risques\_Nouvelle-Aquitaine\_ [Mouvements de terrain enregistrés sur la base de données nationale des mouvements de terrain](https://georisques.gouv.fr) (georisques.gouv.fr)

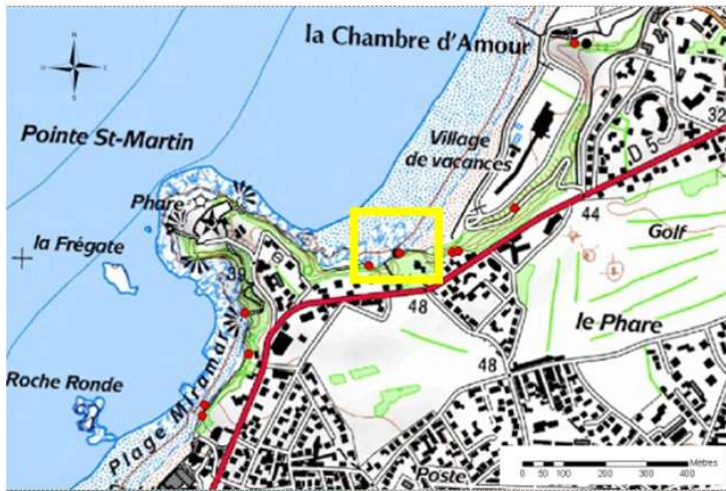
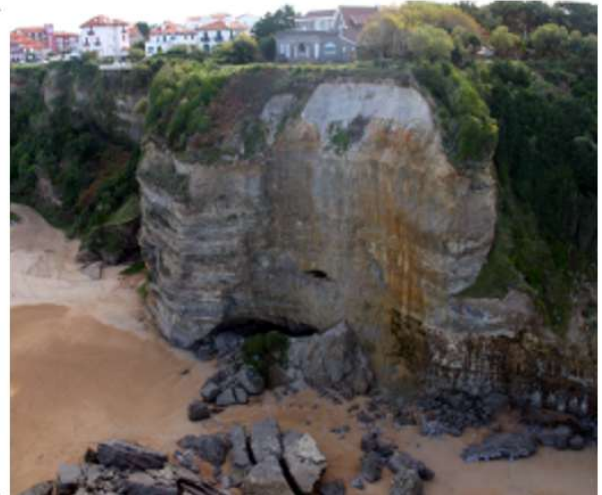
[eboul vvf]

Un important éboulement s’est produit sur la falaise dominant la plage du VVF. La zone d’arrachement présentait une largeur d’environ 5,5 m pour une hauteur de 45 m, correspondant à un volume mobilisé estimé à 12 000 m<sup>3</sup>. Le versant concerné est constitué d’une falaise subverticale de 45 à 50 m de hauteur (pente proche de 90°). L’événement est principalement attribué au sapement marin en pied de falaise.

Illustration 5 : Risques\_Nouvelle-Aquitaine\_ Vue de la zone impactée le 24 mars 1999, et sa localisation (source : BRGM)

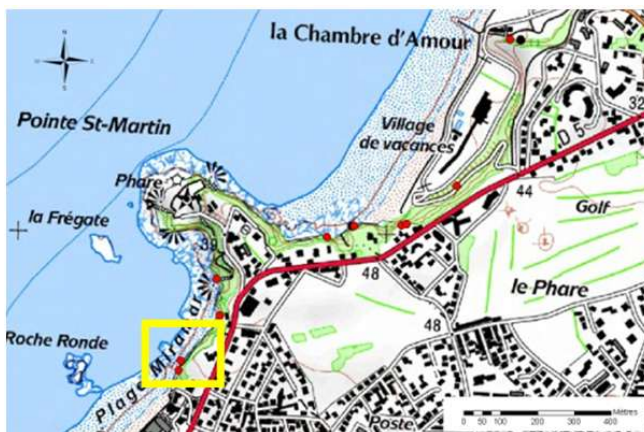
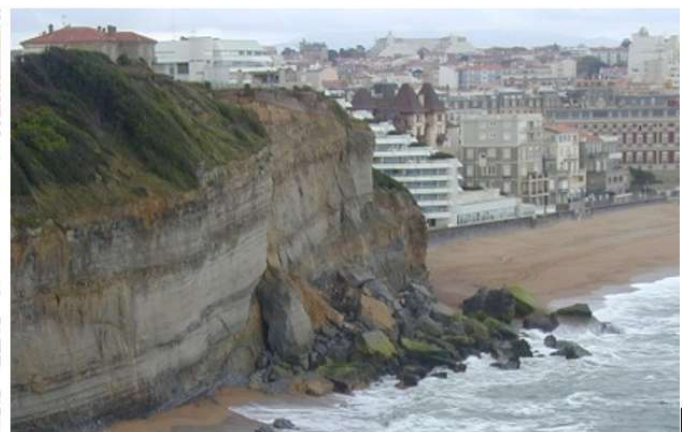
[eboul miramar]

Un important éboulement s’est produit sur la falaise dominant la plage de Miramar. La zone d’arrachement mesurait environ 30 m de largeur pour 30 m de longueur, correspondant à un volume mobilisé d’environ 5 000 m<sup>3</sup> de matériaux. Le versant concerné est constitué d’une falaise subverticale d’environ 30 m de hauteur (pente proche de 90°). L’événement n’a pas fait de victime, la plage étant interdite d’accès depuis plusieurs années en raison de l’instabilité connue de la falaise.

Illustration 6 : Risques\_Nouvelle-Aquitaine\_ Vue de la zone impactée le 2 janvier 2001, et sa localisation (source : BRGM)

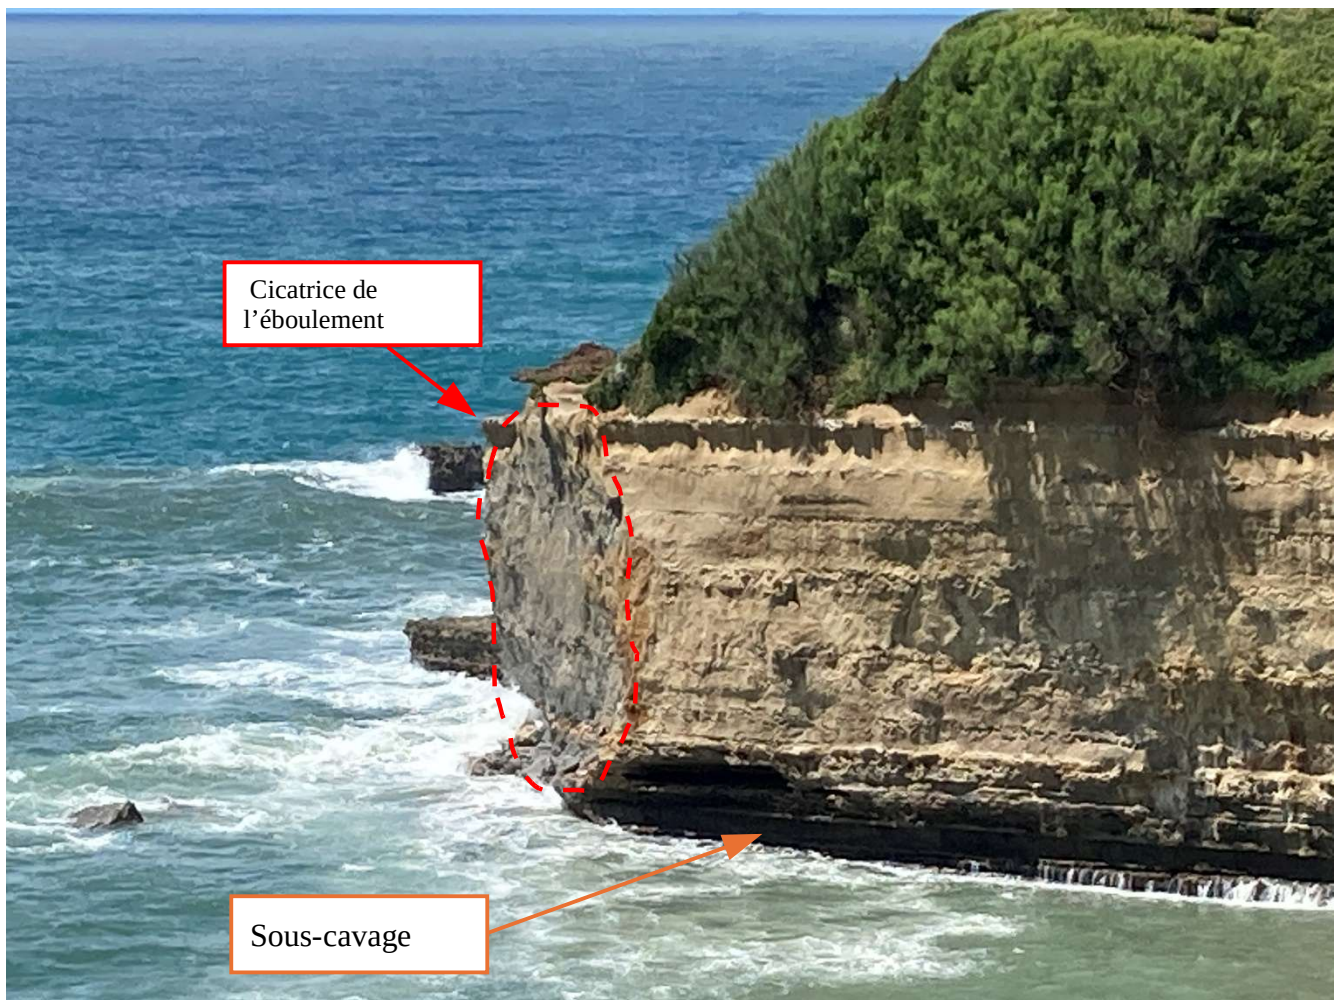
[Vue falaise]

- La base de la falaise était sous-cavée sur une largeur comprise entre environ 2 m et près de 8 m
- L'éboulement a concerné un pan rocheux de près de 30 m de large, sur toute la hauteur de falaise (soit près de 13 m), et sur une épaisseur estimée à 4 m en moyenne. L'ordre de grandeur du volume éboulé est ainsi estimé à 1000 m<sup>3</sup> environ. Le phénomène a entraîné un recul de la tête de falaise de l'ordre de 7 à 8 m.

*Illustration 7 : Risques\_Nouvelle-Aquitaine\_ Vue de la cicatrice de l'éboulement du 24/06/26 (source : BRGM)*

Les causes de l'instabilité renvoient à des facteurs de prédisposition liés à des caractéristiques géomorphologiques locales défavorables, avec notamment une falaise « déversante » et marquée par un fort sous-cavage en pied (ce secteur sud-ouest de la pointe est fortement soumis à l'action érosive des vagues). Ces conditions ont probablement favorisé le lent développement d'une discontinuité subverticale par décompression du massif rocheux. Ainsi le compartiment devait être en limite d'équilibre depuis un certain temps, et ces conditions l'ont progressivement conduit à sa rupture.

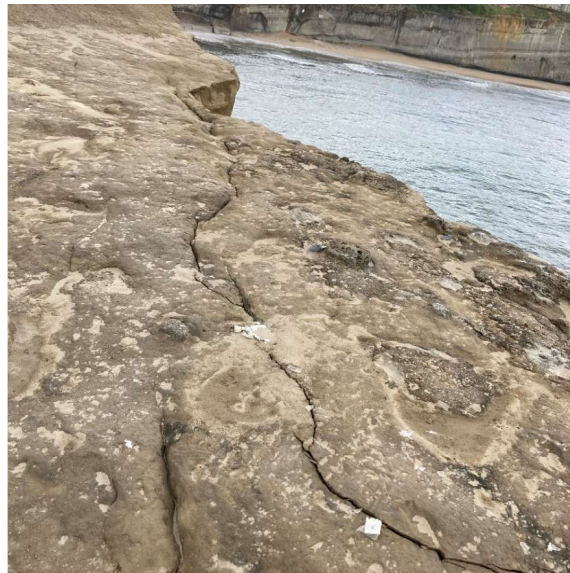
[Vue tête de falaise]

L'expertise réalisée après l'événement a mis en évidence la présence d'un compartiment rocheux demeurant en limite de rupture ainsi que de quelques blocs en surplomb susceptibles de se purger naturellement dans les prochaines semaines. Compartiment de 5 m de large (soit un volume en première approche estimé entre 100 m<sup>3</sup> et 300 m<sup>3</sup>).

*Illustration 8 : Risques\_Nouvelle-Aquitaine\_ Vue depuis la tête de falaise : compartiment rocheux instable en bordure immédiate de la zone de rupture récente (source : BRGM)*

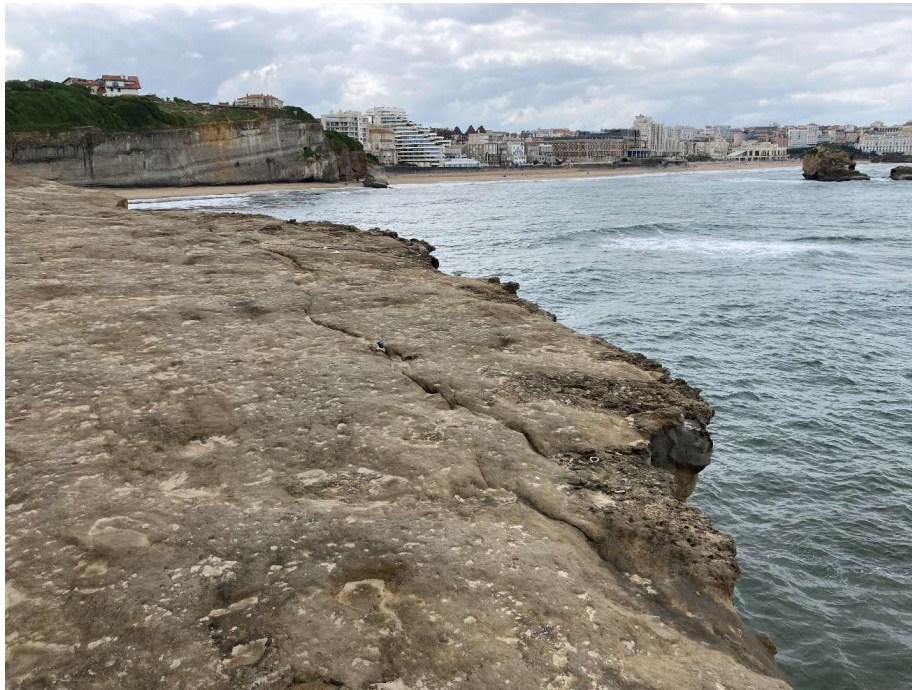
[Vue tête de falaise2]

De plus, un réseau de fissures globalement subparallèles à la tête de falaise (vraisemblablement subverticales) a été observé en arrière de la tête de falaise. Ces fissures sont non ouvertes et dénuées d'indice d'évolution récente, elles peuvent être interprétées comme étant des fissures de

décompression (« appel au vide »). A ce stade, aucune information n'a été collectée sur leur évolution récente.

*Illustration 9 : Risques\_Nouvelle-Aquitaine\_ Vue depuis la tête de falaise : fissures (source : BRGM)*
