Risques – Nouvelle-Aquitaine : il y a 1 an, de sévères inondations par ruissellement sur Orthez dans les Pyrénées Atlantiques (25/04/2020)

Cette fiche met en lumière l'évènement inondation par ruissellement du 25/04/2020 qui s'est produit sur la commune d'Orthez dans les Pyrénées Atlantiques (64).

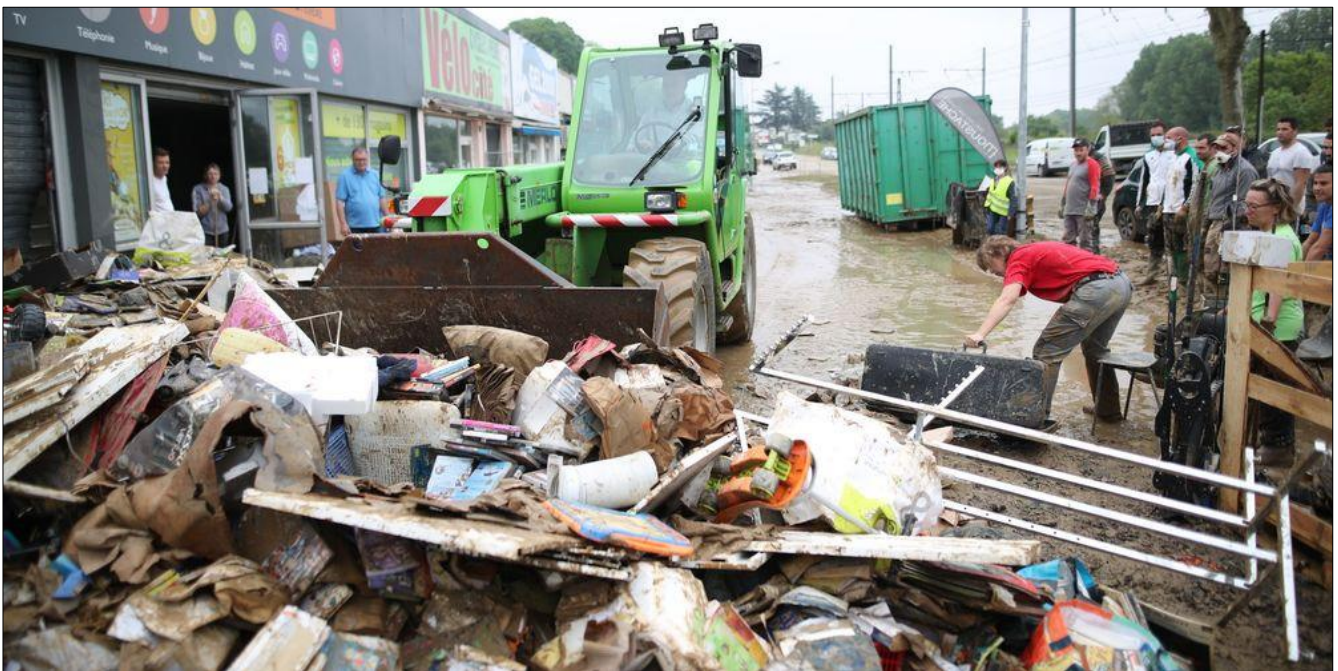
[Image 1 : Orthez_25_04_2020.jpg]

Le quartier entier de Castétarbe inondé et recouvert des débris suite aux inondations

- le quartier entier de Castétarbe a été inondé sous 1 mètre d'eau : l'élévation du niveau de l'eau a été extrêmement rapide et les riverains et commerçants ont à peine eu le temps de se mettre à l'abri.
- la route de Bayonne qui a subi de gros dégâts : elle a été coupée à la circulation vers 19 heures le 25/04/2020 à cause de la boue.
- plusieurs maisons et caves ont été inondées ainsi que de nombreux commerces et restaurants.
- des véhicules stationnés dans les garages hors d'état d'usage, ainsi que du mobilier dans les habitations

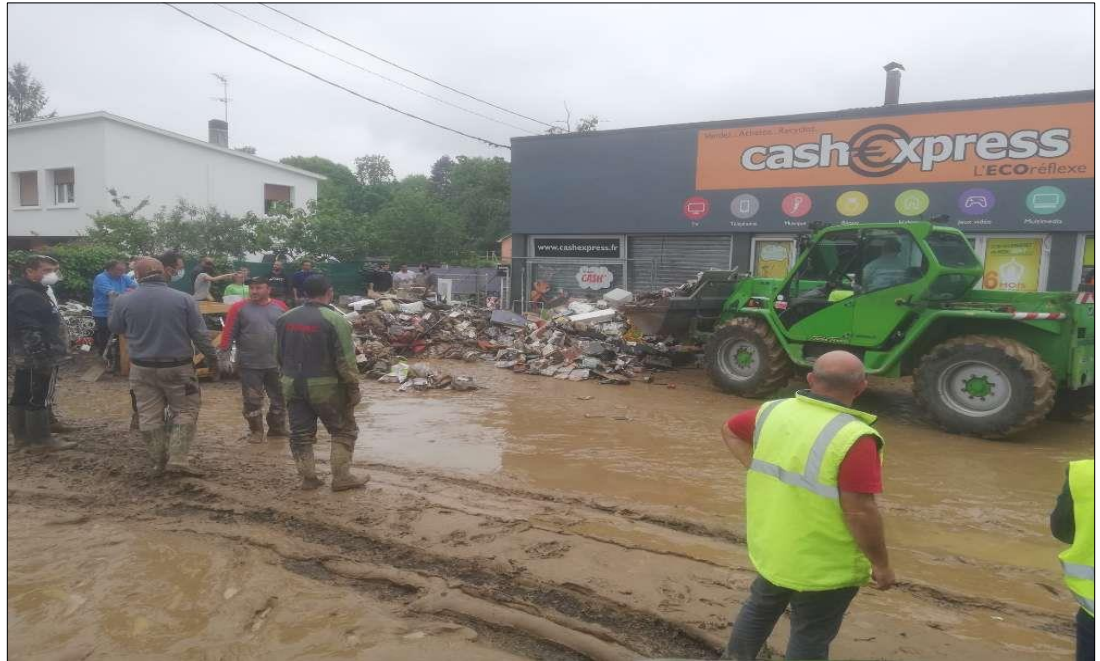
[Image 2 : Orthez_25_04_2020.jpg]

Nettoyage des
quartiers et des
commerces.

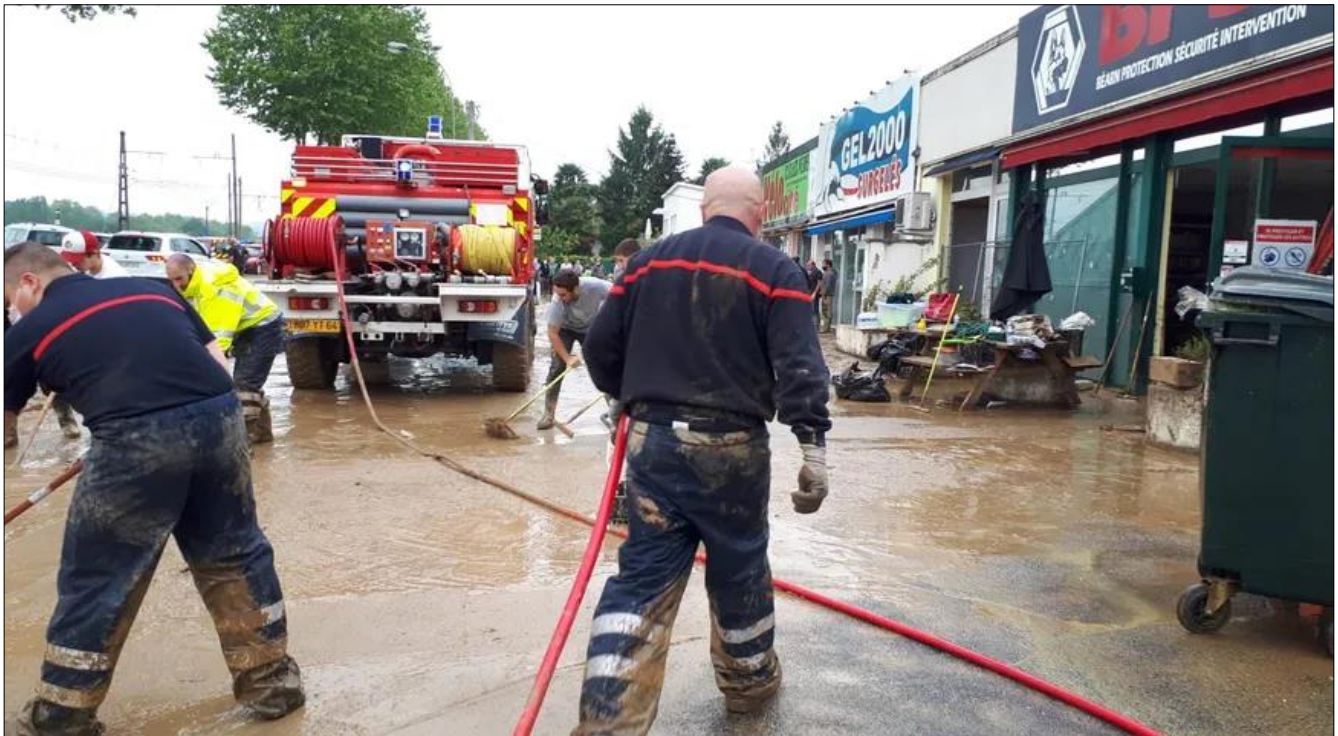
[Image 3 : Orthez_25_04_2020.jpg]

La zone commerciale du quartier de Castétarbe, à la sortie ouest d'Orthez, inondée en quelques minutes
